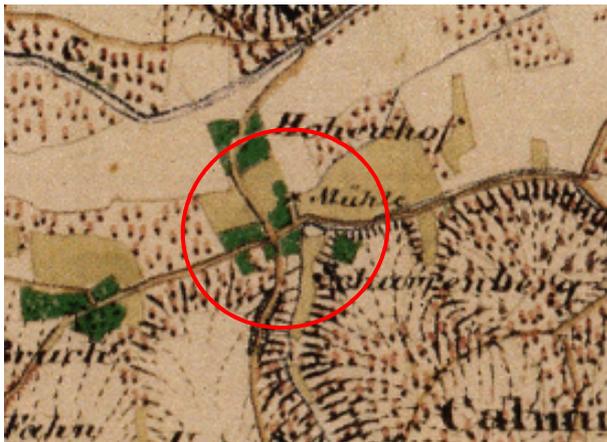
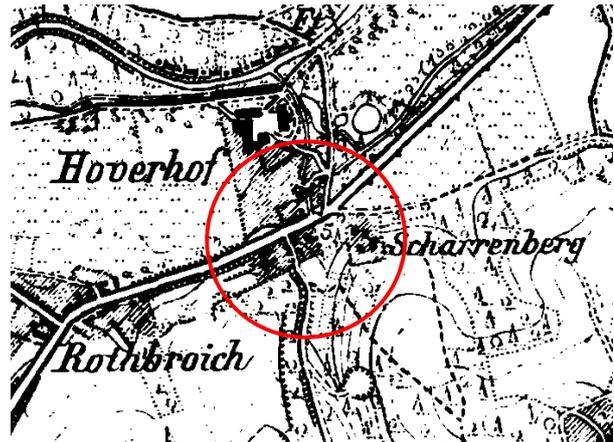
M-1-02

Nördlicher Ortseingang (ehem. Scharrenberg); Der hist. Weiler ist im öffentlichen Bereich nicht ablesbar; der starke Durchgangsverkehr zerstört jede Aufenthaltsqualität; die hist. Bausubstanz ist durch Leerstand bedroht.

Gestalterische Aufwertung mit geschwindigkeitsvermindernder Wirkung des Kreuzungsbereiches und der Altenberger-Dom-Straße; die Erhaltung der hist. Gebäude ist anzustreben.

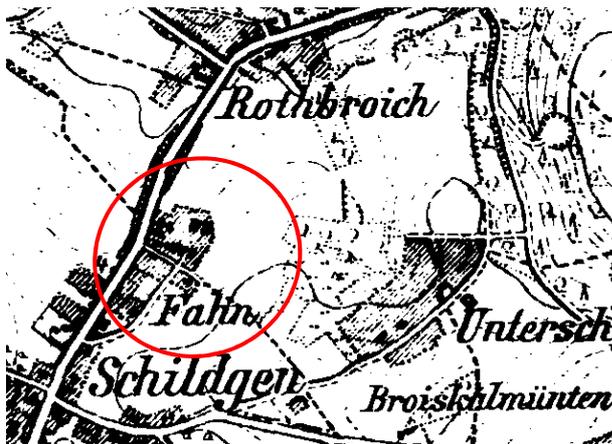
M-1-03

Die Grubengelände sind heute nur noch für Fachleute nachvollziehbar. Bauliche Relikte sind nicht mehr vorhanden, so dass die Erlebbarkeit dieses wichtigen Kulturelementes vor Ort erheblich gefährdet ist. Hier fehlen Hinweise auf die historische Situation.

Ehemalige Grube Fahn; Es wird die Aufstellung eines Hinweisschildes empfohlen, um den historischen Sachverhalt zu verdeutlichen;

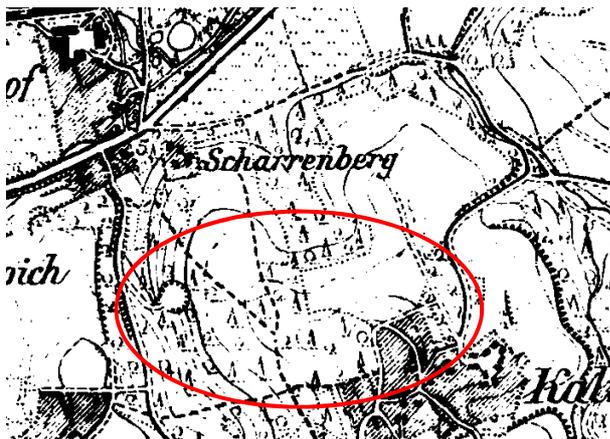
M-1-04

Die Grubengelände sind heute nur noch für Fachleute nachvollziehbar. Bauliche Relikte sind nicht mehr vorhanden, so dass die Erlebbarkeit dieses wichtigen Kulturelementes vor Ort erheblich gefährdet ist. Hier fehlen Hinweise auf die historische Situation.

Ehemalige Grube Scharrenberg; Es wird die Aufstellung eines Hinweisschildes empfohlen, um den historischen Sachverhalt zu verdeutlichen;

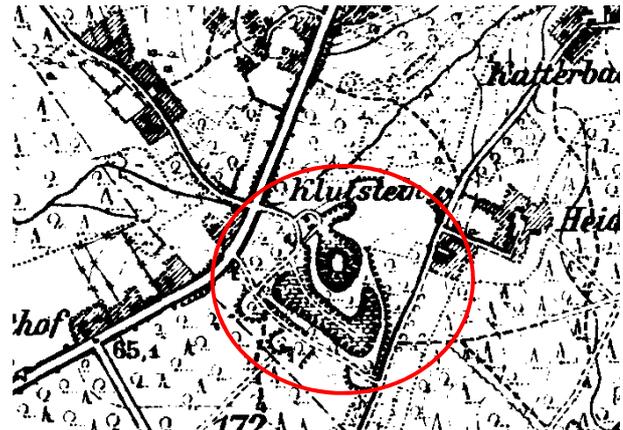
M-1-07

Die Grubengelände sind heute nur noch für Fachleute nachvollziehbar. Bauliche Relikte sind nicht mehr vorhanden, so dass die Erlebbarkeit dieses wichtigen Kulturelementes vor Ort erheblich gefährdet ist. Hier fehlen Hinweise auf die historische Situation.

Ehemalige Grube Freundschaft; Es wird die Aufstellung eines Hinweisschildes empfohlen, um den historischen Sachverhalt zu verdeutlichen;

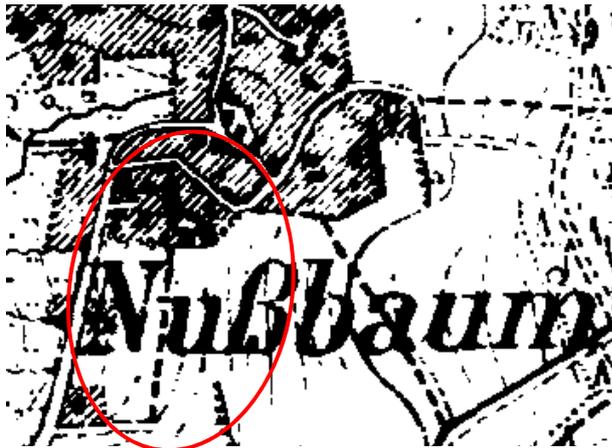
M-1-08

Kreuzung Nußbaumer Kamp / Reuterstraße; Die bedeutende hist. Wegeföhrung Nußbaumer Bungert ist tlw. nicht mehr vorhanden; die privaten Freiflächen am Nußbaumer Kamp sind tlw. stark versiegelt; Aufenthaltsqualität vor der Gaststätte im öffentlichen Bereich nicht adäquat;

Vermeidung weiterer Versiegelung und Verdichtung der Freiflächen; Erhaltung der kleinteiligen Kubaturen; gestalterische Aufwertung der hist. Wegeverbindung und Betonung der Kreuzungssituationen;

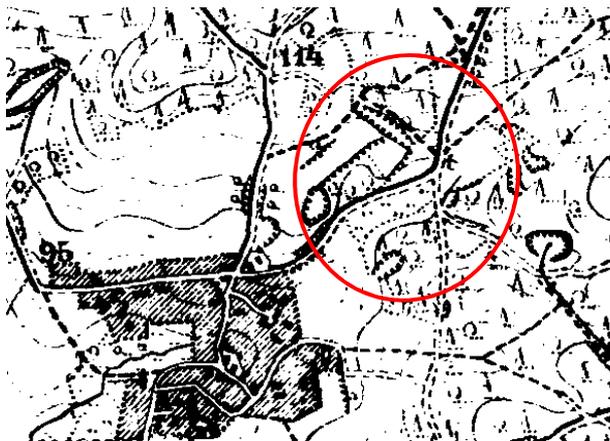
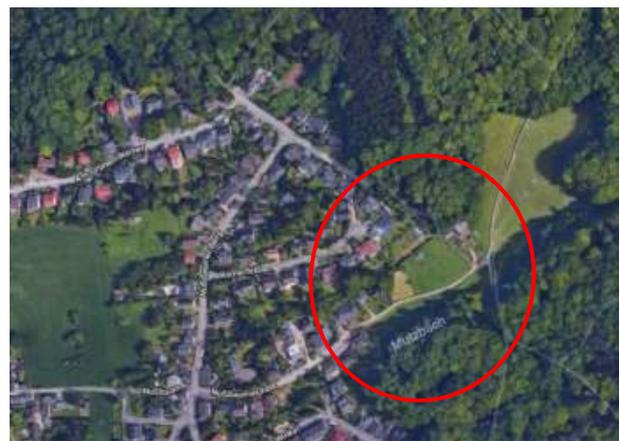
M-1-09

Die Abbaugelände sind heute nur noch für Fachleute nachvollziehbar. Bauliche Relikte sind nicht mehr vorhanden, so dass die Erlebbarkeit dieses wichtigen Kulturelementes vor Ort erheblich gefährdet ist. Hier fehlen Hinweise auf die historische Situation.

Ehemalige Grube Carl; Es wird die Aufstellung eines Hinweisschildes empfohlen, um den historischen Sachverhalt zu verdeutlichen;

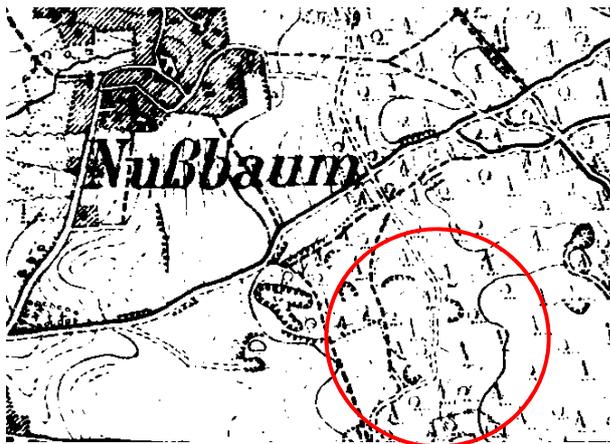
M-1-10

Die Abbaugelände sind heute nur noch für Fachleute nachvollziehbar. Bauliche Relikte sind nicht mehr vorhanden, so dass die Erlebbarkeit dieses wichtigen Kulturelementes vor Ort erheblich gefährdet ist. Hier fehlen Hinweise auf die historische Situation.

Ehemaliger Kalksteinbruch Peterskaule; Es wird die Aufstellung eines Hinweisschildes empfohlen, um den historischen Sachverhalt zu verdeutlichen;

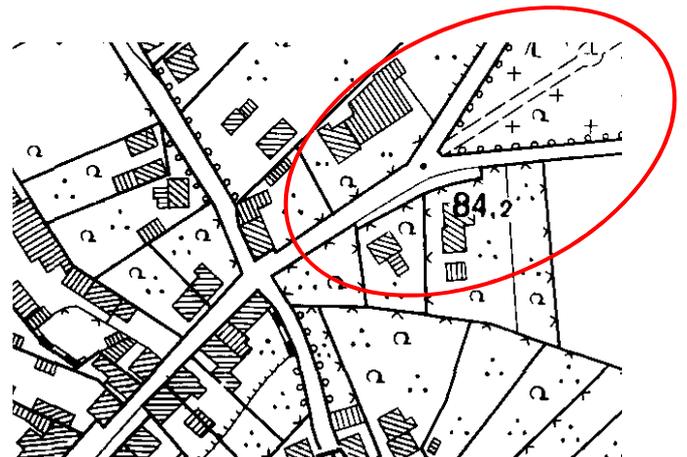
M-1-12

Durch den Ausbau Neue Nußbaumer Straße tritt die ursprüngliche Achse Friedhof – Kirche wesentlich in den Hintergrund. Die verkehrliche Situation erschwert die Fußgängerverbindung.

Nußbaumer Straße – Friedhofseingang; Funktionale und gestalterische Verbesserung der Beziehung Friedhof – Kirche; geschwindigkeitsreduzierende Maßnahmen; gestalterische Betonung durch Anpflanzungen;

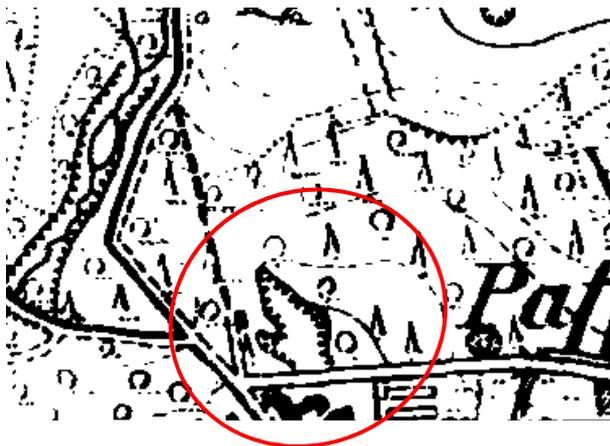
M-1-14

Die Grubengelände sind heute nur noch für Fachleute nachvollziehbar. Bauliche Relikte sind nicht mehr vorhanden, so dass die Erlebbarkeit dieses wichtigen Kulturelementes vor Ort erheblich gefährdet ist. Hier fehlen Hinweise auf die historische Situation.

Ehemalige Grube Carl; Es wird die Aufstellung eines Hinweisschildes empfohlen, um den historischen Sachverhalt zu verdeutlichen;

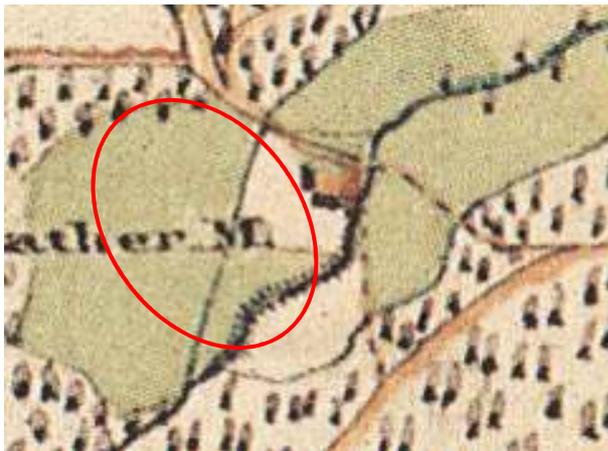
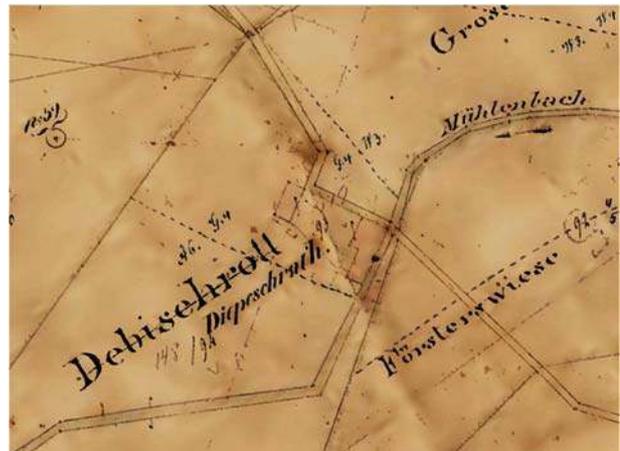
M-1-17

Diepeschrather Mühle; Durch den intensiven Ausbau sowohl des Landgutes als auch des Restaurantbetriebes sind die hist. Zusammenhänge heute kaum noch nachvollziehbar. Es fehlen Hinweise auf die historische Situation.

Es wird die Aufstellung eines Hinweisschildes empfohlen, um den historischen Sachverhalt zu verdeutlichen;.

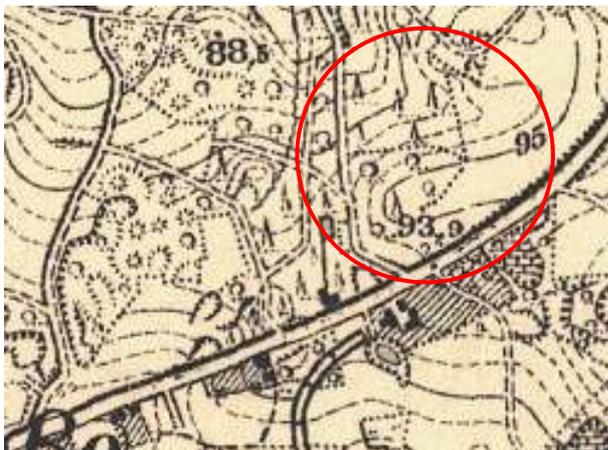
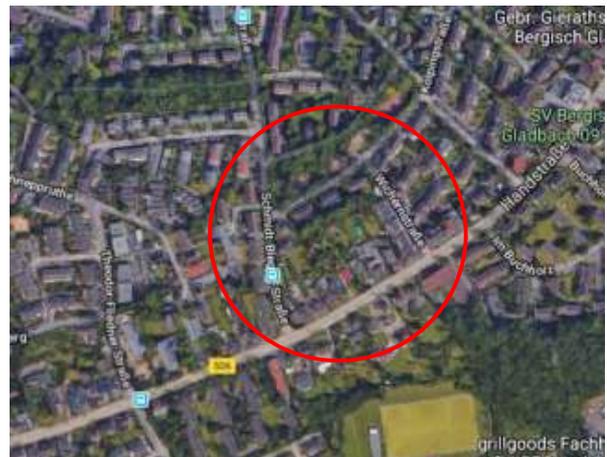
M-1-18

Die Abbaugelände sind heute nur noch für Fachleute nachvollziehbar. Bauliche Relikte sind nicht mehr vorhanden, so dass die Erlebbarkeit dieses wichtigen Kulturelementes vor Ort erheblich gefährdet ist. Hier fehlen Hinweise auf die historische Situation.

Ehemalige Grube Humboldt; Es wird die Aufstellung eines Hinweisschildes empfohlen, um den historischen Sachverhalt zu verdeutlichen;

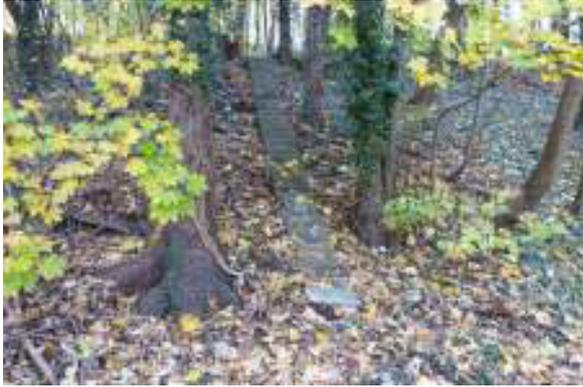
Der Kalkofen an der Hauptstraße hat ein schlecht gestaltetes Umfeld; die historische Wegeverbindung zum Quirlsberg ist verschwunden; die Anbindung zur Hauptstraße ist mangelhaft gestaltet

Ehem. Weg zwischen Quirlsberg und Steinbruch

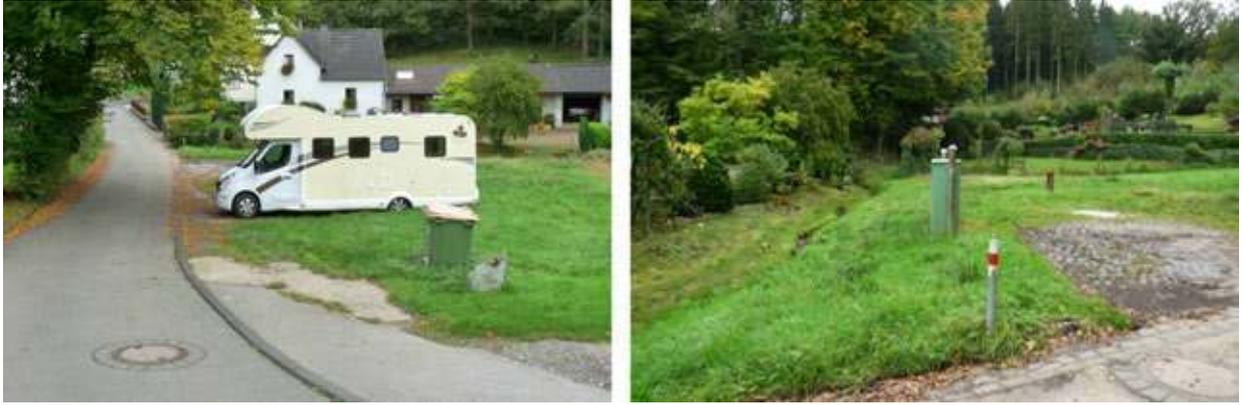
die vorhandene hist. Freifläche ist zergliedert mit vielfältigen Materialien und Nutzungen; gestalterische Mängel durch Containerstandort und Stromverteilerkästen
