**Maßnahmen-Nr.** BGL006

**Kommune** Bergisch Gladbach

**Straße** Gierather Straße / Ferdinandstraße /  
Dünnhofsweg

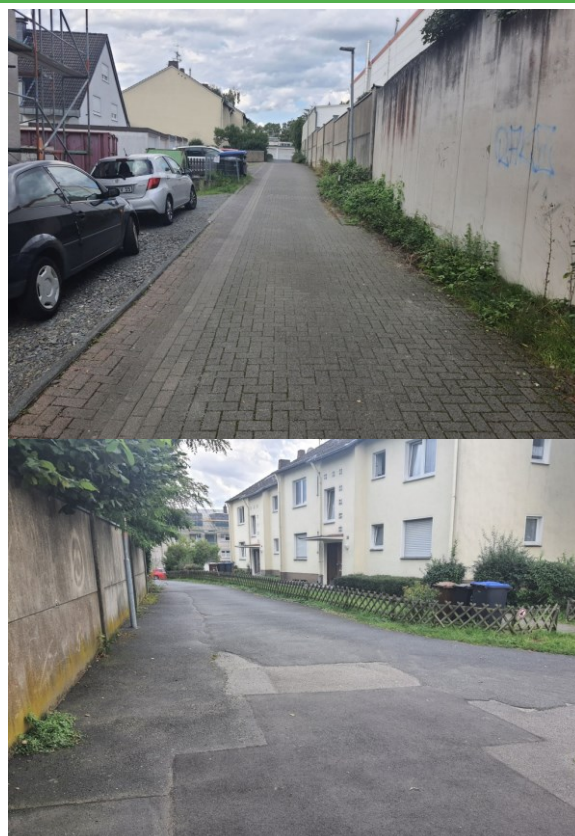
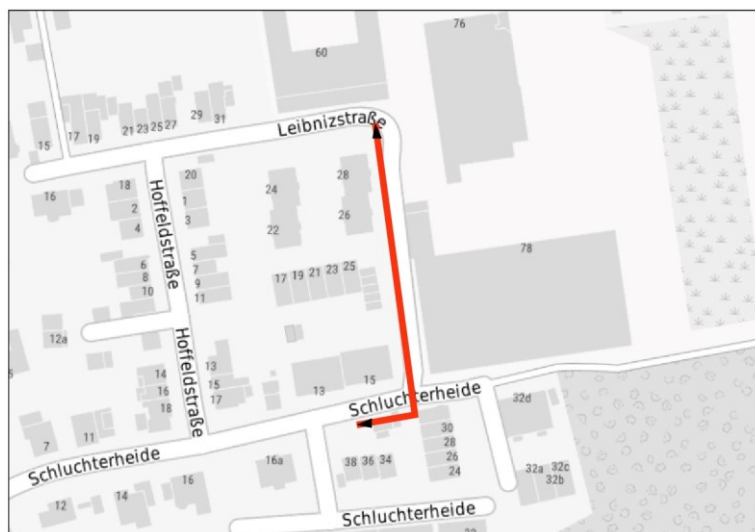
Diese Straße befindet sich in einer Tempo 30-Zone, zusätzlich weist ein Hinweisschild mit "Schritt fahren" auf die Notwendigkeit einer geringen Geschwindigkeit hin. Der Straßenraum ist bereits niveaugleich ausgebaut, Gehwege sind nicht vorhanden und parkende KFZ stehen teilweise ungeordnet im öffentlichen Raum. Diese Wegeverbindung ist eine Achse für die Nahmobilität zwischen der Mülheimer Straße und dem Wohngebiet sowie zum Einzelhandel am Kradepohlmühlenweg.

Es sollte geprüft werden, ob hier ein Verkehrsberuhigter Bereich eingerichtet werden kann. Der niveaugleiche Ausbau des Straßenraums ist bereits vorhanden. Durch die Anordnung ist Kinderspiel auf der Straße explizit erlaubt, zu Fuß Gehende dürfen die gesamte Breite der Straße zum Gehen nutzen und alle Fahrzeuge müssen Schrittgeschwindigkeit fahren. Der Fußverkehr erhält somit einen höheren Stellenwert und Schutzstatus als in einer Tempo 30-Zone. Das Kfz-Parken ist hier nur in markierten Bereichen zugelassen, so werden zu Fuß Gehende nicht durch parkende Kfz behindert. Ergänzend wird hier empfohlen, Elemente zur Aufenthaltsqualität wie z.B. Sitzgelegenheiten oder Begrünung einzurichten.

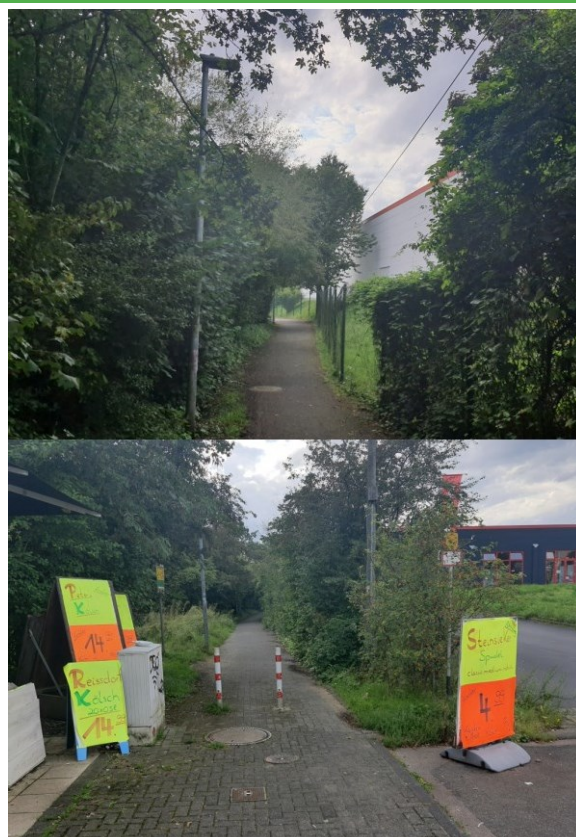
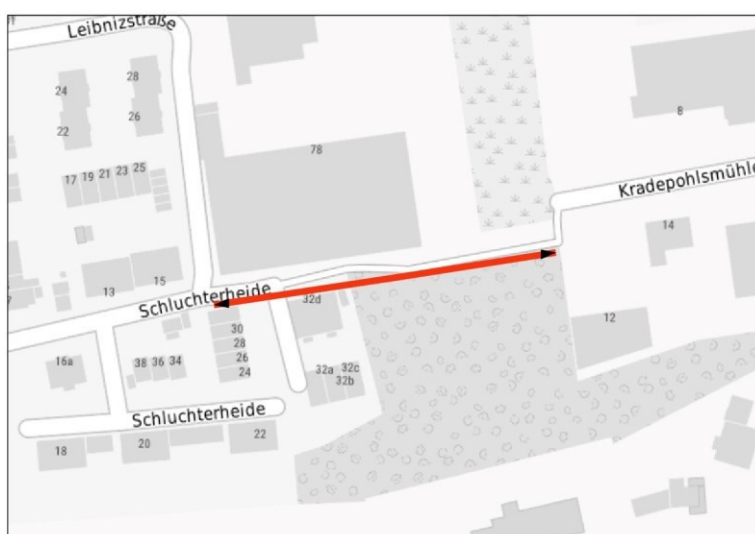
Diese Geh-/Radwegverbindung stellt eine wichtige Achse zwischen den Wohngebieten und dem Einzelhandel sowie zur Mülheimer Straße und Schulen sowie Kitas dar. Die Breite für einen Gemeinsamen Geh-/Radweg sollte mindestens 2,50 m betragen, dieser Weg ist jedoch durch starken Bewuchs deutlich in der Breite eingeschränkt. Auch wirkt er durch ungepflegtes Grün, schwache Beleuchtung und fehlende Sitzgelegenheiten wenig attraktiv. Ein vorhandener Spiel-/Fußballplatz ist durch Wildbewuchs nicht mehr nutzbar. Am Ende des Weges stehen zwei sehr eng platzierte Poller, die die Durchfahrt für Kfz verhindern sollen, jedoch auch das Durchfahren mit breiteren Fahrrädern oder einem Rollstuhl erschweren.

Dieser Weg sollte attraktiver gestaltet werden. Es sollte ein regelmäßiger Grünschnitt betrieben werden, so dass der Weg in seiner vollen Breite nutzbar ist.

Ggf. ist zusätzlich eine Trennung von Fuß- und Radverkehr zu prüfen, sodass die Konflikte zwischen den Verkehrsteilnehmenden reduziert werden. Hierfür ist die Inanspruchnahme weiterer Flächen erforderlich.

Außerdem sollten Sitzgelegenheiten errichtet und die Beleuchtung sichergestellt werden.

Einer der beiden Poller am Ende des Weges sollte entfernt werden, sodass auch Kinderwagen, Rollstühle und breitere Fahrräder diesen sicher passieren können.

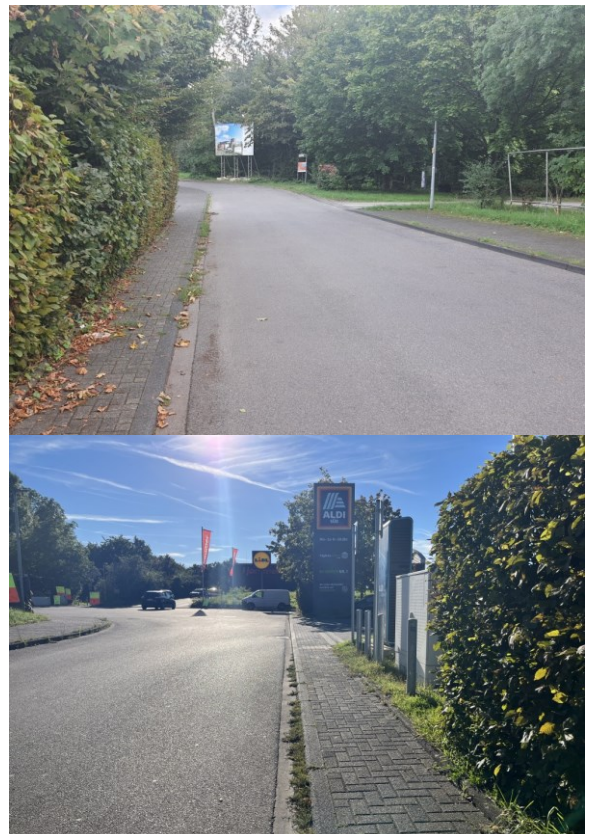
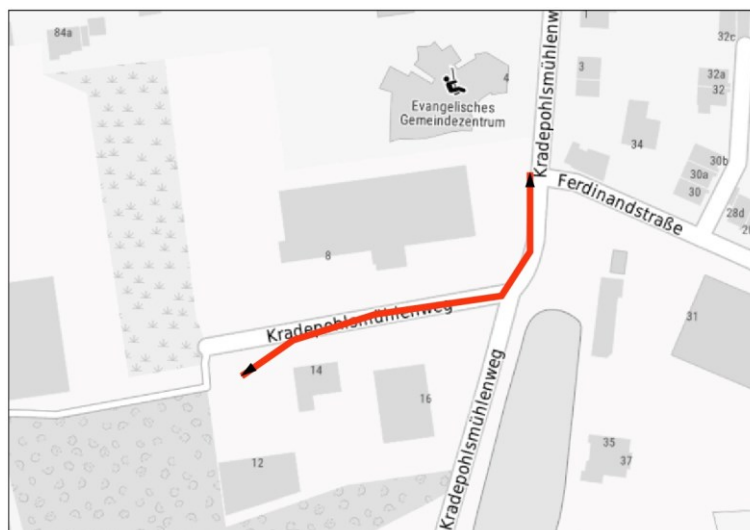
Im Kradepohlsmühlenweg gibt es viel Lieferverkehr zum Getränkemarkt sowie zum Aldi und über die "Rampe" zu Lidl und Hammer viel Einkaufsverkehr. Gehwege sind nicht durchgehend vorhanden und teilweise sehr schmal. Barrierefreie und sichere Querungen sind nicht gegeben, vor allem dort, wo der Gehweg im Kurvenbereich endet; so muss die Straßenseite in der Kurve gewechselt werden. Der Bereich wird insgesamt von den Teilnehmenden als sehr unübersichtlich wahrgenommen.

Die Gehwege sollten v.a. auf der Nordseite mit einer ausreichenden Breite und barrierefrei ausgebaut werden. Dort, wo ein Gehweg endet bzw. beginnt, sollte eine Absenkung in Form eines differenzierten Bords hergestellt werden.

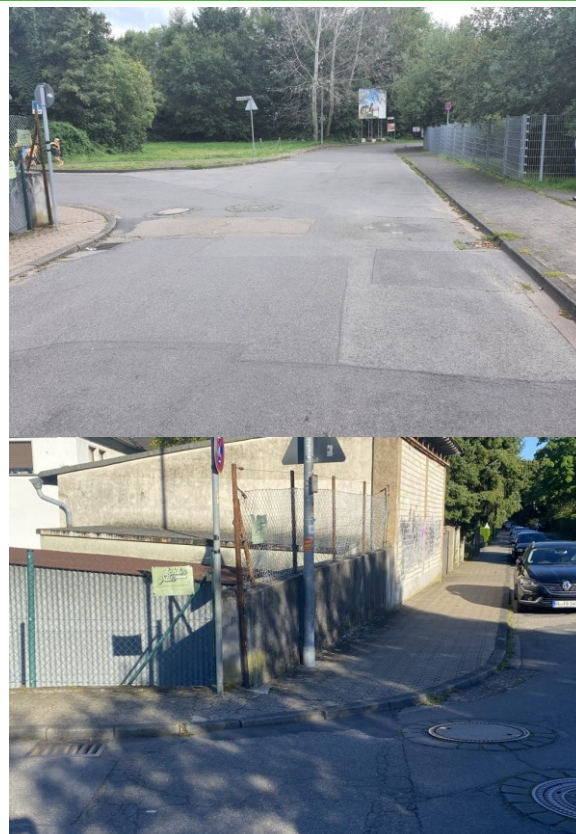
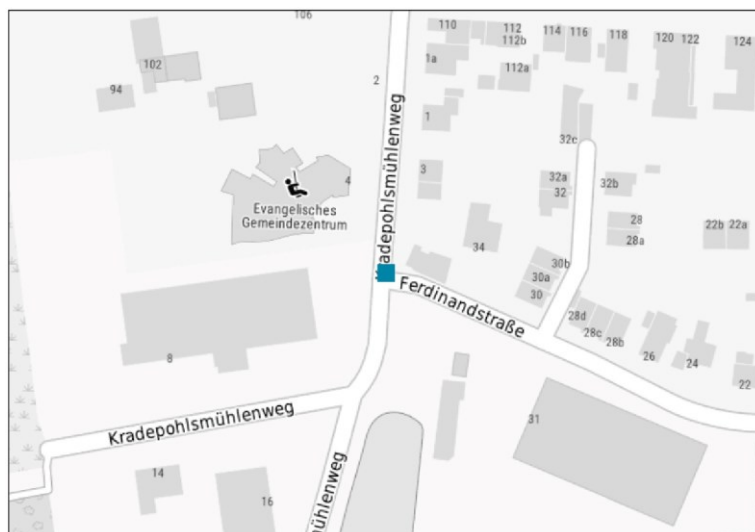
Die Einfahrt in die Ferdinandstraße wirkt aufgeweitet, die Gehwege im Knotenpunkt sind sehr schmal und die Bordsteine zur Querung nicht abgesenkt. Es herrscht viel Kfz- und Lieferverkehr. Dieser Knotenpunkt liegt auf einer Nahmobilitätsachse, die Teil des Schulweges ist. Besonders in Hinblick auf das neu entstehende Wohngebiet südlich wird sich die Bedeutung dieser Achse noch verstärken.

Die Gehwegflächen sollten verbreitert und die Bordsteine abgesenkt sowie barrierefrei gestaltet werden. Auch der Fußweg, der zwischen Aldi und Kita verläuft, sollte barrierefrei zugänglich werden (Kante entfernen).

Um diesen Knotenpunkt auf der wichtigen Nahmobilitätsachse vom Kfz-Verkehr zu entlasten, sollte geprüft werden, ob die Zufahrt zum Einzelhandel über den Kradepohlsmühlenweg unterbunden werden und die Kfz-Erschließung ausschließlich über den Kreisverkehr an der Mülheimer Straße erfolgen kann (ggf. in einem ersten Schritt auch nur für den Lkw-Verkehr).

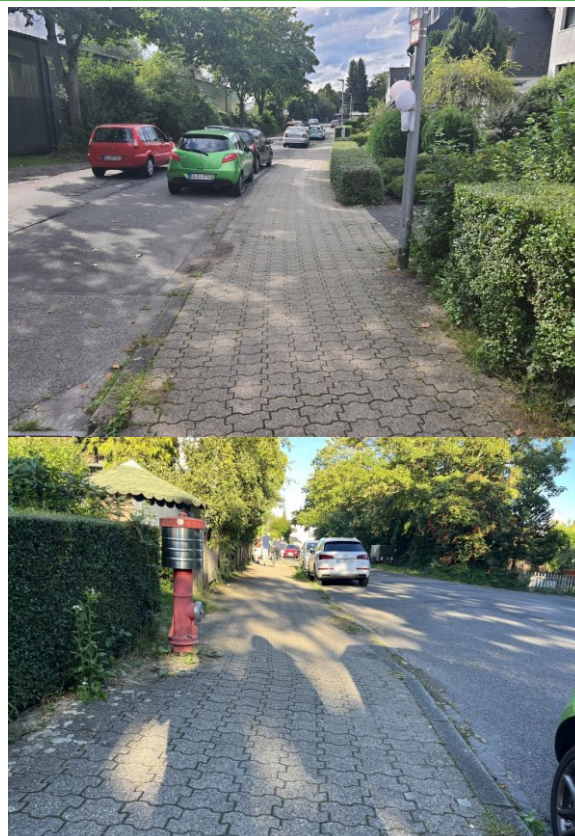
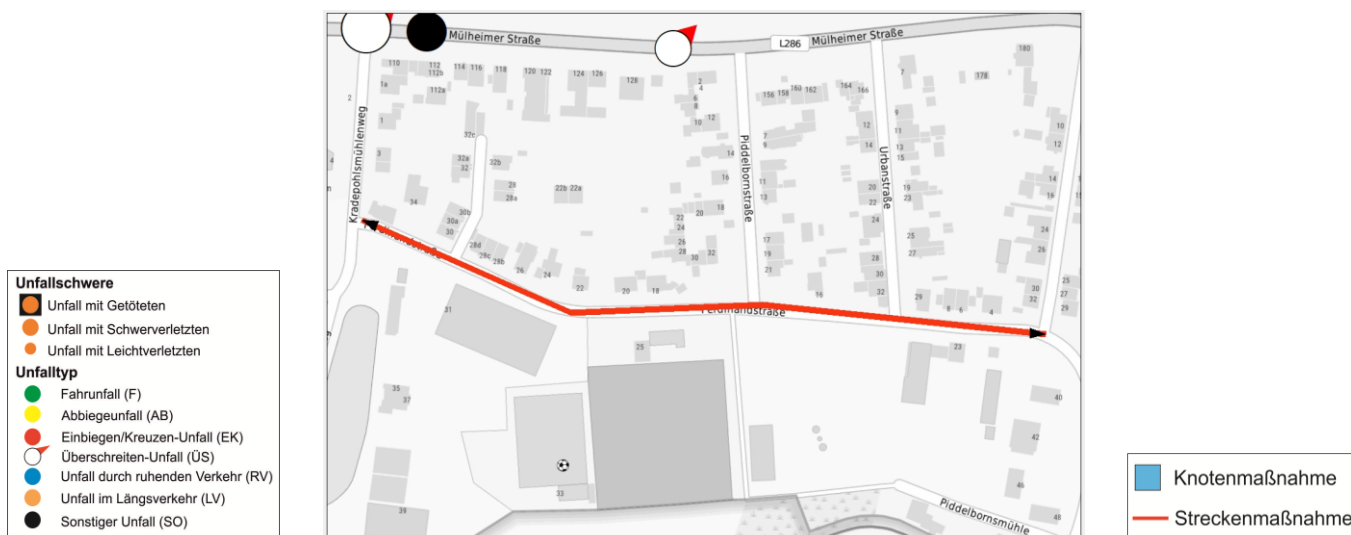
Die Ferdinandstraße ist eine wichtige Wegeverbindung für den Schulverkehr. Ein Gehweg ist nur auf der Nordseite vorhanden, auf beiden Straßenseiten wird geparkt. Durch Grundstückseinfahrten ist abschnittsweise eine starke Querneigung auf dem Gehweg vorhanden, was das Begehen mit einem Rollator oder einem Kinderwagen erschwert.

Es ist zu überprüfen, ob die Ferdinandstraße, als parallele Achse zur Mülheimer Straße, zu einer Fahrradstraße werden kann. Dies würde den Charakter einer durchgehenden Nahmobilitätsachse unterstreichen. Dazu muss das Kfz-Parken definiert und über einen Sicherheitstrennstreifen zum Radverkehr abgegrenzt werden. Durch eine Fahrradstraße würde hier weiterhin Tempo 30 gelten, die Ferdinandstraße sollte dann jedoch vorfahrtsberechtigt sein.

Bei einer Sanierung der Nebenanlagen ist darauf zu achten, dass die Querneigung möglichst gering ist und der Gehweg niveaugleich geführt werden und für die Kfz über Kantsteine die Überfahrt ermöglicht wird.

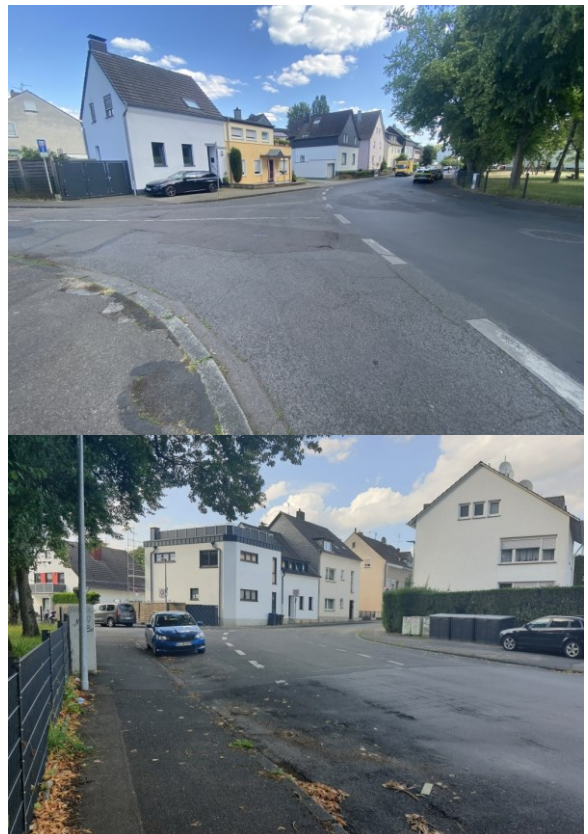
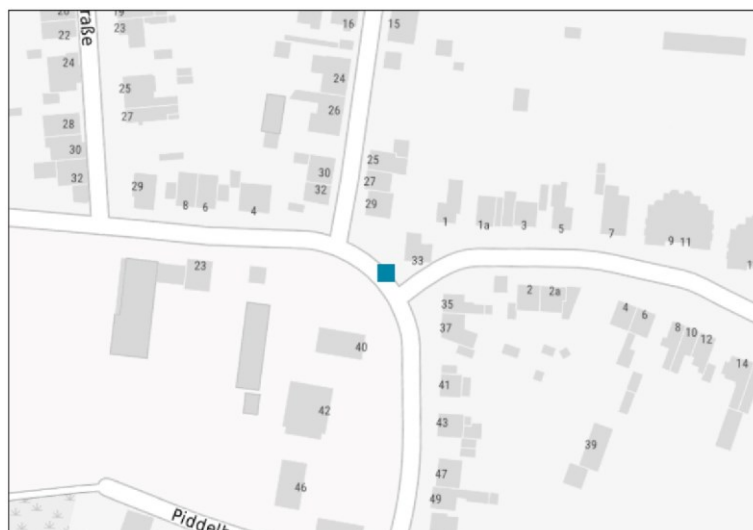
An diesem Knotenpunkt wird von den Teilnehmenden berichtet, dass die gefahrene Kfz-Geschwindigkeit z.T. sehr hoch ist. Außerdem sind die Sichtbeziehungen durch parkende Kfz (z.T. im Kurvenbereich) stark eingeschränkt. Der Knotenpunkt wirkt sehr aufgeweitet und unübersichtlich, daher sind die Querungswege sehr lang. Eine gesicherte Querung für den Fußverkehr ist nicht vorhanden und die Bordsteine sind nicht abgesenkt.

Um die Flächenaufteilung im Knotenpunkt insgesamt zu verändern, sollten Eckausrundungen eingeschränkt und die Gehwege vorgezogen werden. Im südlichen Bereich sollte das Kfz-Parken zugunsten eines breiteren Gehweges sowie besserer Sichtbeziehungen entfallen. Auch die Stellplätze auf der nördlichen Seite der Gierather Str. in Richtung Mülheimer Str. sollte entfallen, um so die Sicht auf die von Norden kommenden Kfz zu gewährleisten.

Durch eine Aufpflasterung oder Gehwegüberfahrt an Dünnhofsweg und Ferdinandstr. werden die heute nicht abgesenkten Bordsteine barrierefrei nutzbar, außerdem würde so die Geschwindigkeit der Kfz reduziert werden.

Um die Querung über die Gierather Str. zu erleichtern, wird empfohlen, eine Querungshilfe anzubieten. Die Errichtung eines FGÜ ggf. auch mit einer Mittelinsel sollte geprüft werden. Langfristig und bei der Umsetzung der Fahrradstraße auf der Ferdinandstr. kann, auch um die Nahmobilitätsachse hier zu verdeutlichen, die Fahrradstraße als Hauptachse über diesen Knotenpunkt geführt werden. Dies würde zusätzlich zu einer Reduzierung der Kfz-Geschwindigkeit an diesem Knotenpunkt führen.

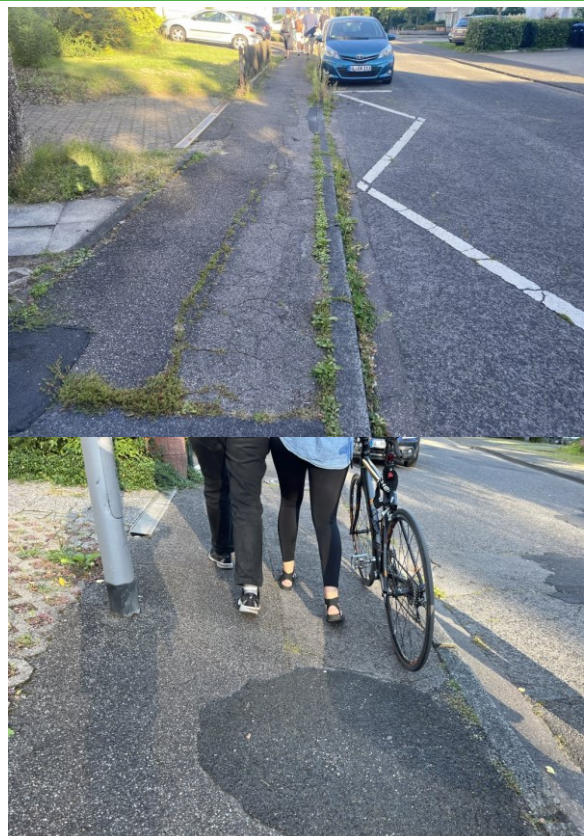
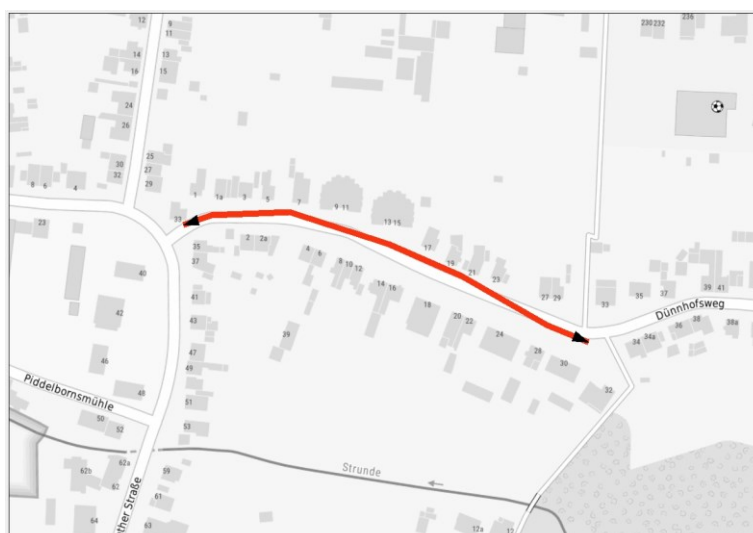
Der Dünnhofsweg ist eine Wegeverbindung, die parallel zur Mülheimer Straße verläuft und in Richtung Innenstadt führt. Das Kfz-Verkehrsaufkommen ist gering, da die Straße eine Sackgasse ist, der Rad- und Fußverkehrsanteil ist hier jedoch hoch (Kita, Schulweg). Der nördliche Gehweg ist stark quer geneigt und weist gravierende Oberflächenschäden auf, das erschwert die Nutzung v.a. mit Rollstuhl, Rollator oder Kinderwagen. Die Wegeverbindungen zur Mülheimer Straße (entlang der Kita) sowie im weiteren Verlauf des Dünnhofsweg in Richtung Innenstadt sind nicht deutlich beschildert.

Um die Nahmobilitätsachse als Parallele zur Mülheimer Straße weiterzuführen, könnte hier eine Fahrradstraße eingerichtet werden. Das Kfz-Parken sollte geordnet und markiert werden, Sichtfelder an Querungen und Einmündungen sind freizuhalten.

Der nördliche Gehweg sollte saniert werden, so dass die Querneigung verringert und die Oberflächenschäden ausgebessert werden.

Die Wegeverbindungen zur Innenstadt über den Dünnhofsweg sowie zur Mülheimer Straße (im weiteren Verlauf zu Einzelhandel, Kirche, Spielplatz) sollten deutlich sichtbarer werden (Markierungen, innerörtliches Leitsystem).

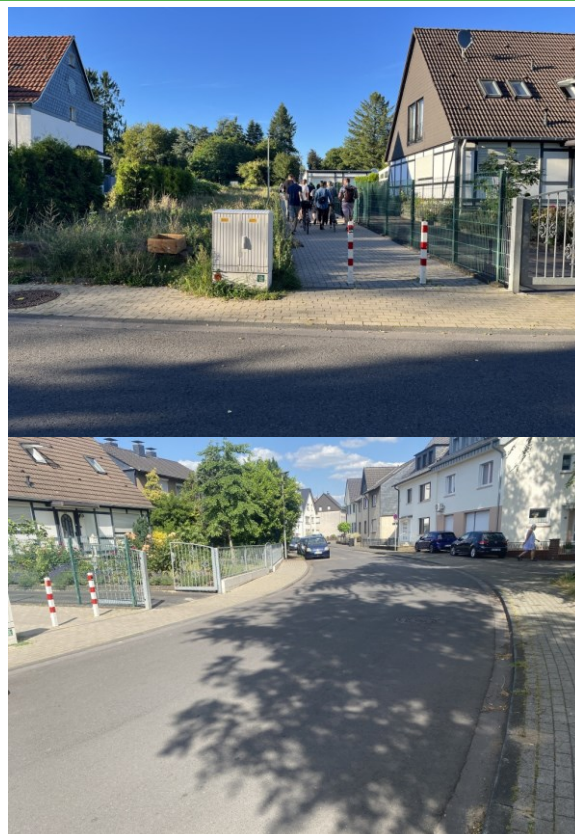
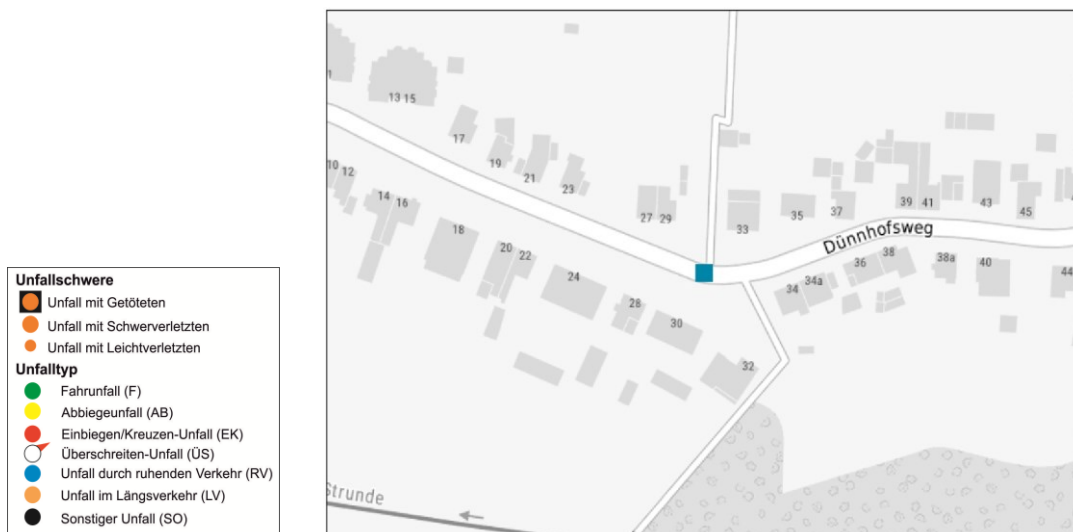
Im unmittelbaren Umfeld zur Fußwegeverbindung ist ein zeitlich beschränktes Parkverbot angeordnet. Außerhalb dieser Zeiten erschweren parkende Autos das Queren über den Dünnhofsweg in Richtung Mülheimer Straße. Insbesondere für Kinder ist es notwendig, Sichtbeziehungen freizuhalten. Der Bordstein auf dem südlichen Gehweg ist nicht abgesenkt.

Da dieser Weg auch außerhalb der Parkverbotszeiten genutzt wird, sollte das Parkverbot durchgehend gelten. Die Querungsstelle sollte mithilfe eines differenzierten Bordes barrierefrei gestaltet werden.

Um die Wegeverbindung zwischen dem aus Süden kommenden Fußweg (Strunder Bach) und dem Verbindungsweg zur Mülheimer Straße zu stärken, könnte hier eine Aufpflasterung geprüft werden. Dies verringert die Kfz-Geschwindigkeit und bietet zu Fuß Gehenden eine barrierefreie und niveaugleiche Querung.

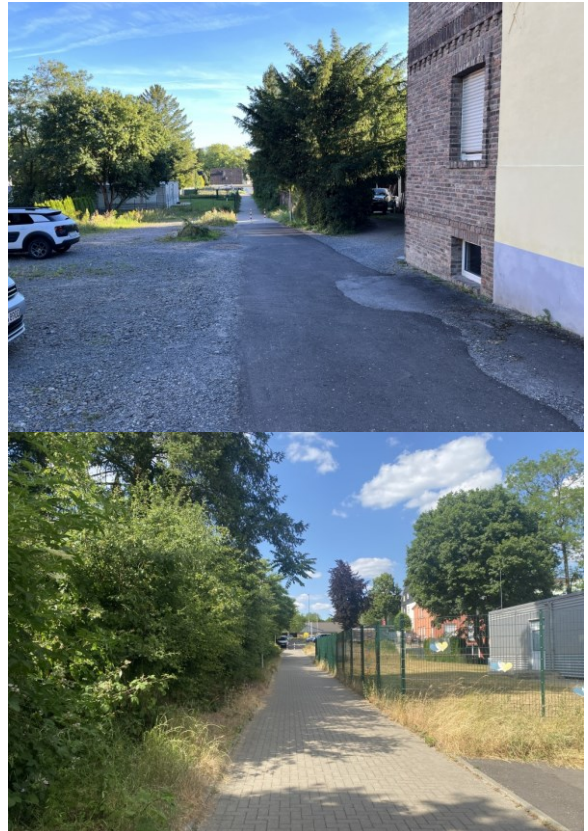
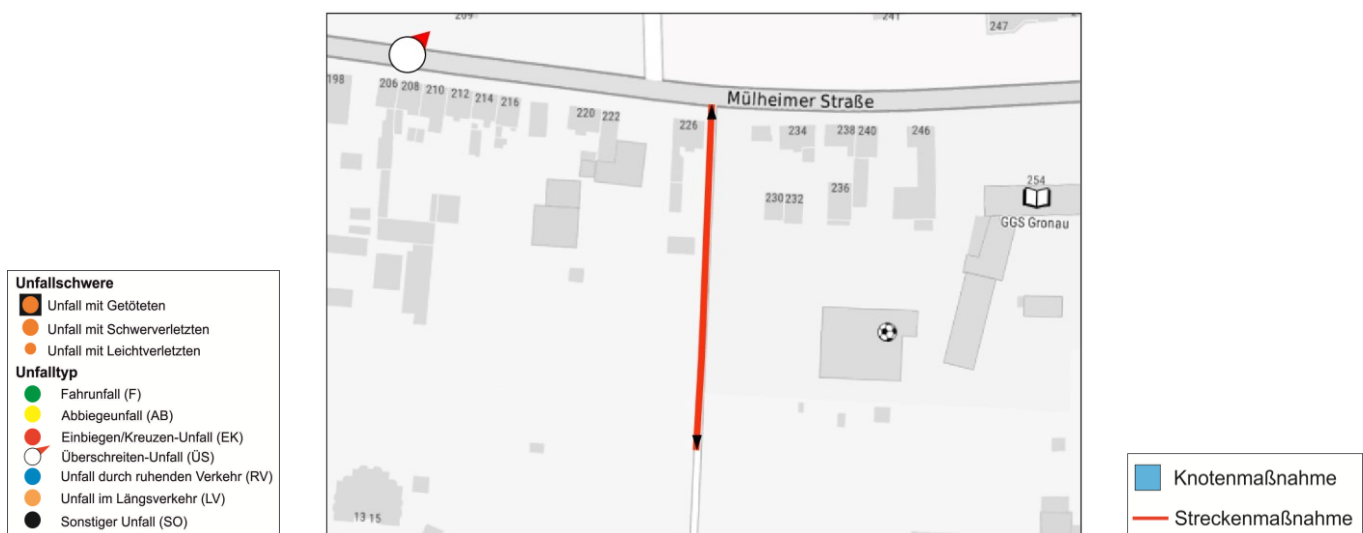
**Maßnahmen-Nr.** BGL009

Dieser Fußweg weist im oberen Teil gravierende Schäden in der Oberfläche auf, so dass dieser Weg nicht barrierefrei zu nutzen ist.

Die Oberflächenschäden im oberen Teil der Wegeverbindung sollten ausgebessert werden.

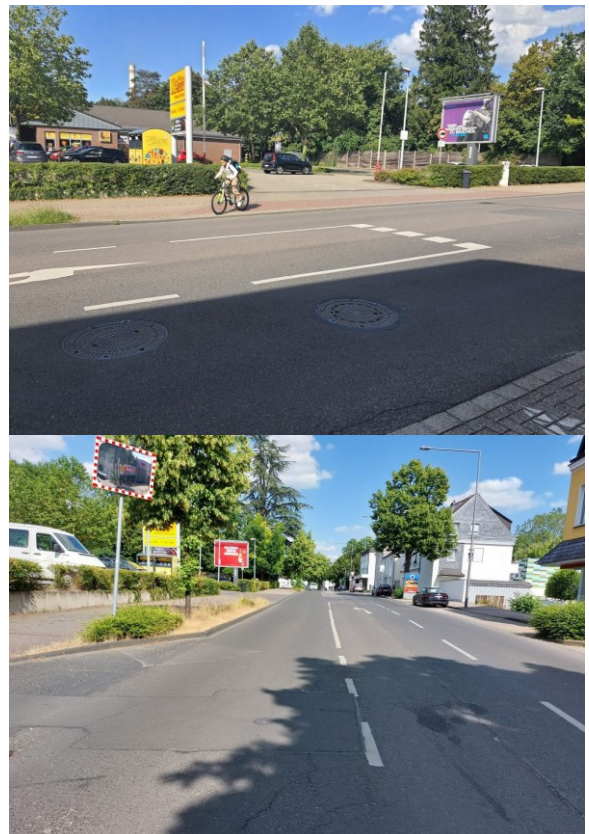
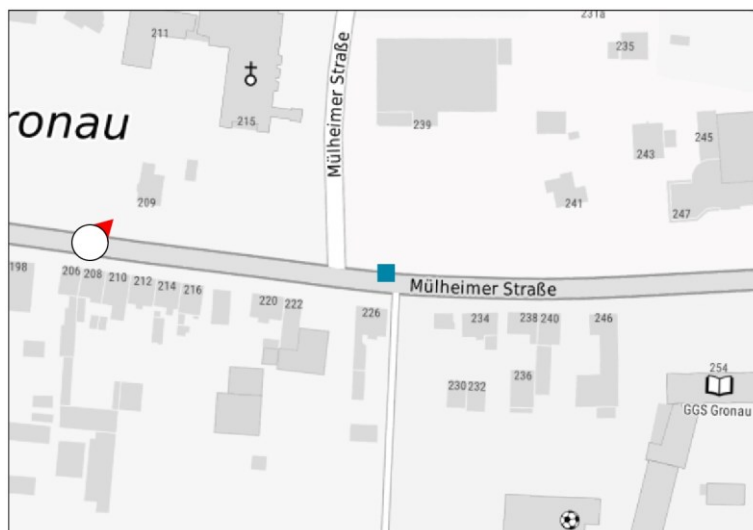
Maßnahmen-Nr. BGL010

An der Mülheimer Straße sind nur wenige Querungsmöglichkeiten für die Nahmobilität vorhanden. Der mittlere Fahrstreifen ist durchgehend als Linksabbiegefahrstreifen zu den Einfahrten der angrenzenden Grundstücke ausgebildet, was die Gestaltungsmöglichkeiten des Straßenquerschnitts zulasten des Fuß- und Radverkehrs einschränkt. Gesicherte Querungen (LSA) liegen zu weit entfernt von dieser direkten Achse und werden folglich nicht von allen angenommen.

Im Rahmen der Umgestaltung der Mülheimer Straße im STEK sollten mehr Querungsbedarfe gesichert und die Linksabbiegefahrstreifen auf ihre Notwendigkeit geprüft werden. Durch die Linksabbiegefahrstreifen wird der Gestaltungsspielraum für zusätzliche Querungshilfen derzeit sehr eingeschränkt. Dabei ist die Notwendigkeit zur Sicherung der Querungsbedarfe schon aufgrund der Bushaltestelle und der vielen Ziele, die im nördlichen Bereich der Straße liegen, unbedingt gegeben.

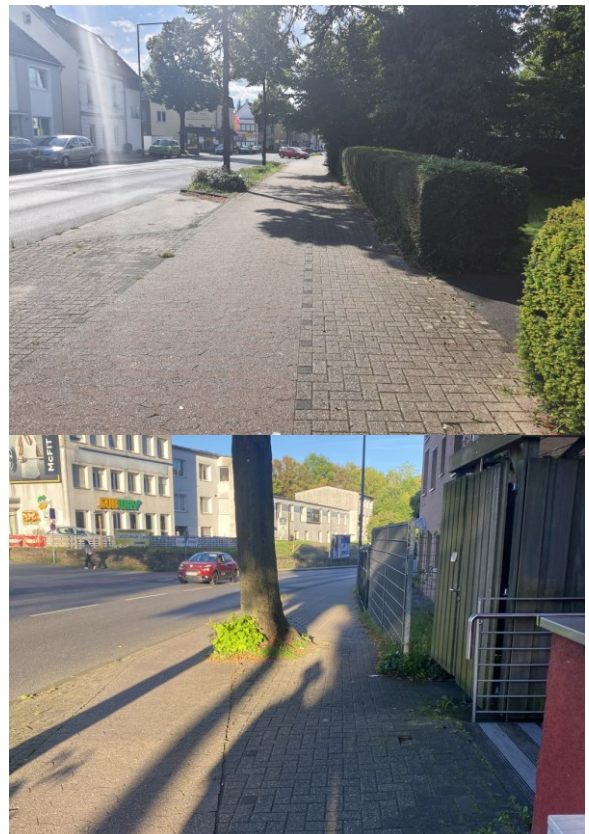
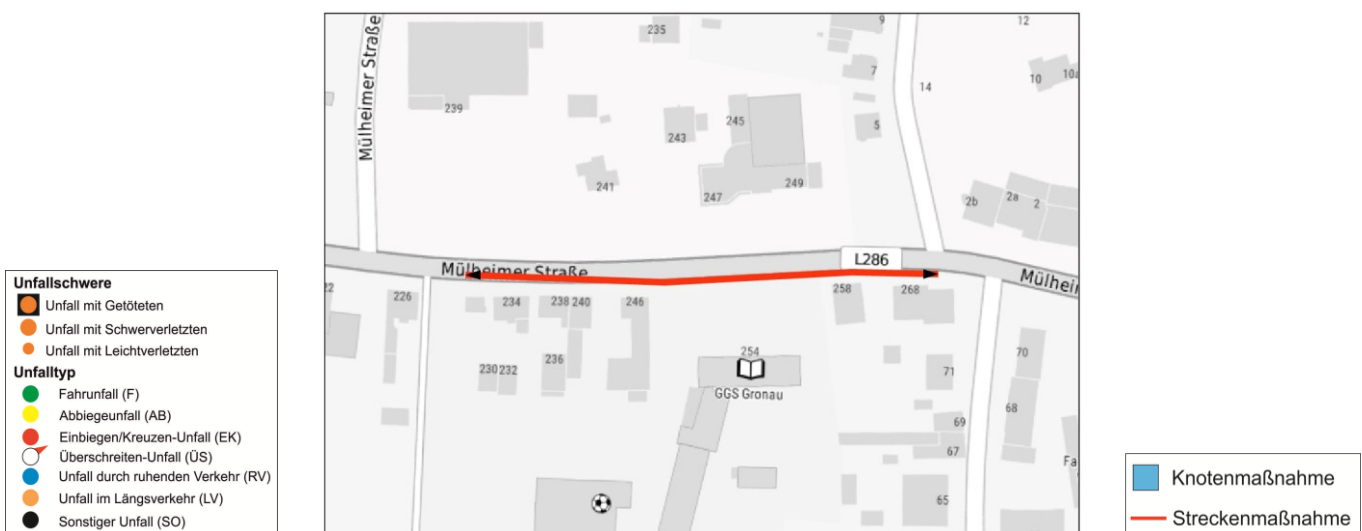
In diesem Abschnitt vor der Grundschule ist Tempo 50 angeordnet. Radfahrende nutzen den nicht benutzungspflichtigen Radweg im Seitenraum, wodurch es besonders in Richtung Innenstadt, bergab, zu Konflikten mit dem Fußverkehr kommt.

Es sollte kurzfristig geprüft werden, ob im Bereich vor der Grundschule Tempo 30 angeordnet werden kann. Da die Handlungsmöglichkeiten bzgl. der Einführung von Tempo 30 ansonsten beschränkt sind, könnte die Einführung aufgrund von Lärmschutz entlang der Mülheimer Straße geprüft werden.

Im Rahmen der Umgestaltung der Mülheimer Straße im STEK sollte der Radverkehr möglichst auf der Fahrbahn geführt werden, damit der Gehweg in voller Breite zu Fuß Gehenden zur Verfügung steht.

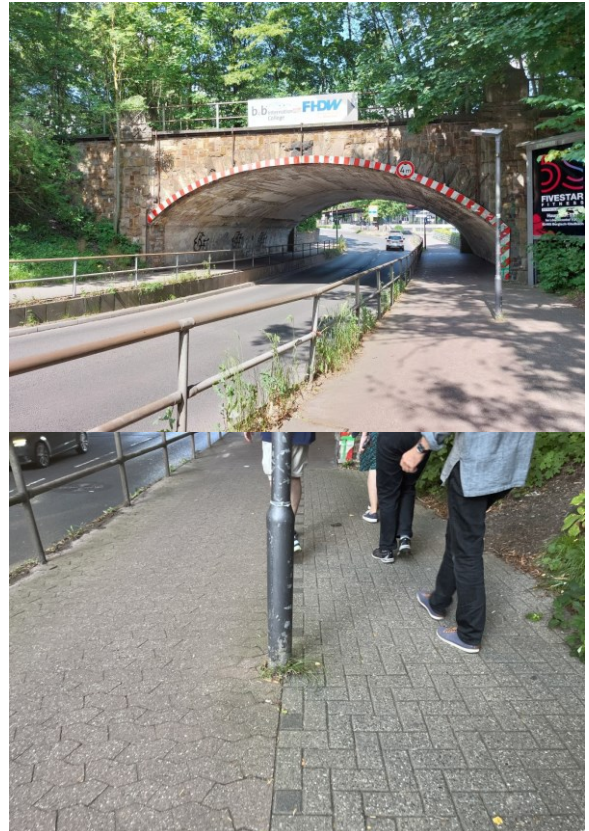
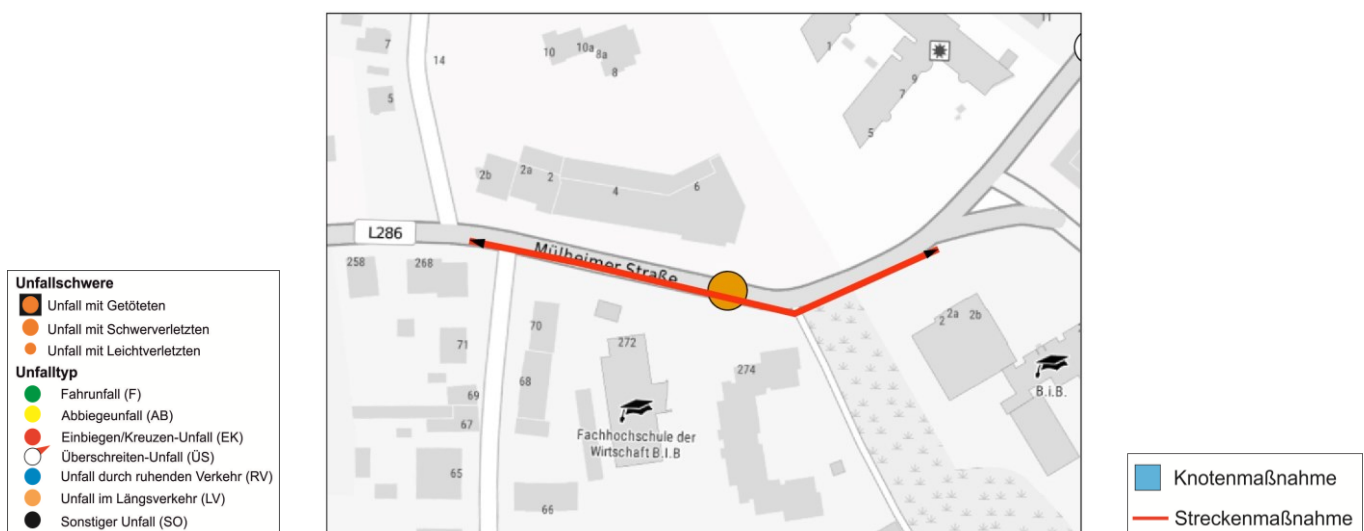
Hier kommt es zu Konflikten zwischen Rad- und Fußverkehr, die sich auf schmalen Gehwegen überholen oder begegnen.

Kurzfristig sollten die Nebenanlagen als gemeinsamen Geh- und Radweg ohne Benutzungspflicht ausgewiesen werden, was in NRW ist durch einen Erlass mittels der Markierung von Piktogrammen möglich ist. Diese Anordnung hat im Vergleich zur Beschilderung der Nebenanlagen als "Gehweg, Fahrrad frei" den Vorteil, dass der Radverkehr nicht auf der gesamten Achse Schrittgeschwindigkeit fahren, jedoch trotzdem auf den Fußverkehr Rücksicht nehmen muss. Diese neue Regelung sollte bei Einführung vor Ort kommuniziert werden.

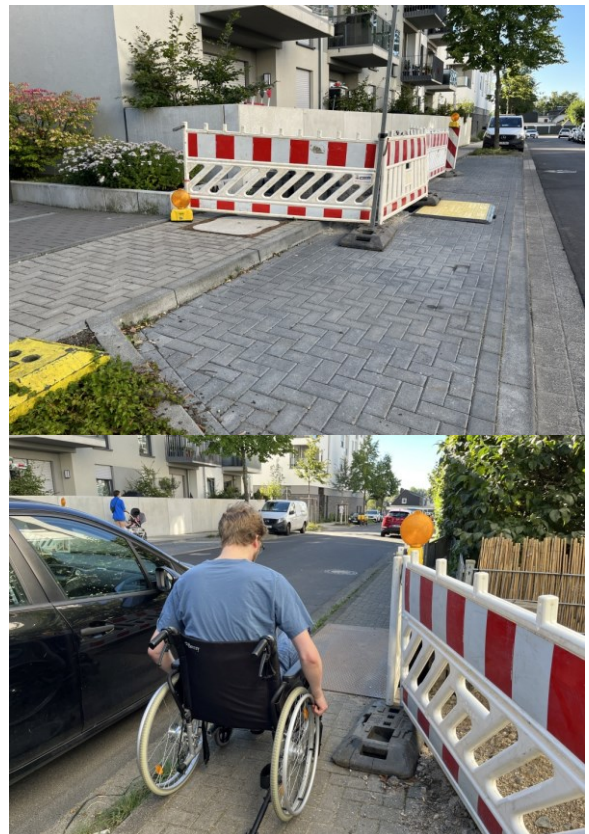
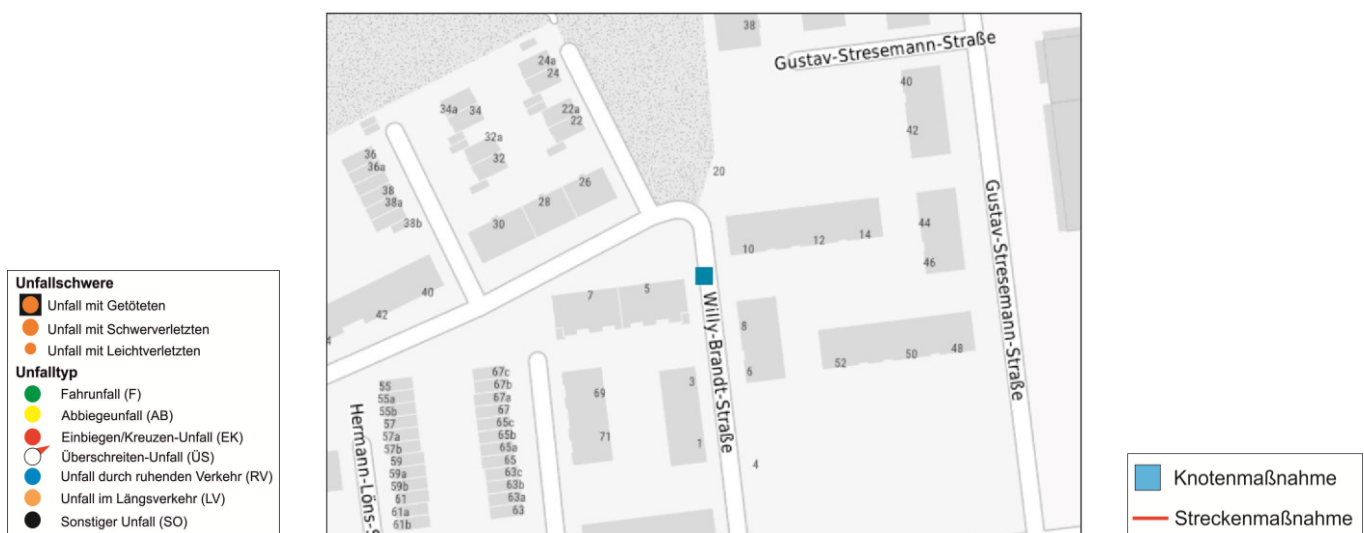
In dieser Baustellensituation wurde die Barrierefreiheit und die Sicherheit für zu Fuß Gehende nicht beachtet. Der (mobilitätseingeschränkte) Fußverkehr muss ungesichert die Fahrbahn queren, um die Baustelle zu umgehen.

An Baustellen sollte eine sichere und barrierefreie Umleitung mitgeplant werden. Falls der Gehweg durch die Baustelle nicht fortgeführt wird, sollte bereits an der vorherigen Quermöglichkeit dies angekündigt werden. Optimalerweise soll der Fußverkehr nicht unterbrochen werden und mittels einer provisorischen Rampe um die Baustelle herum geführt werden. Seitens der Stadt sollten Standards definiert und eine Kontaktstelle kommuniziert werden, die sich um die Belange kümmert.

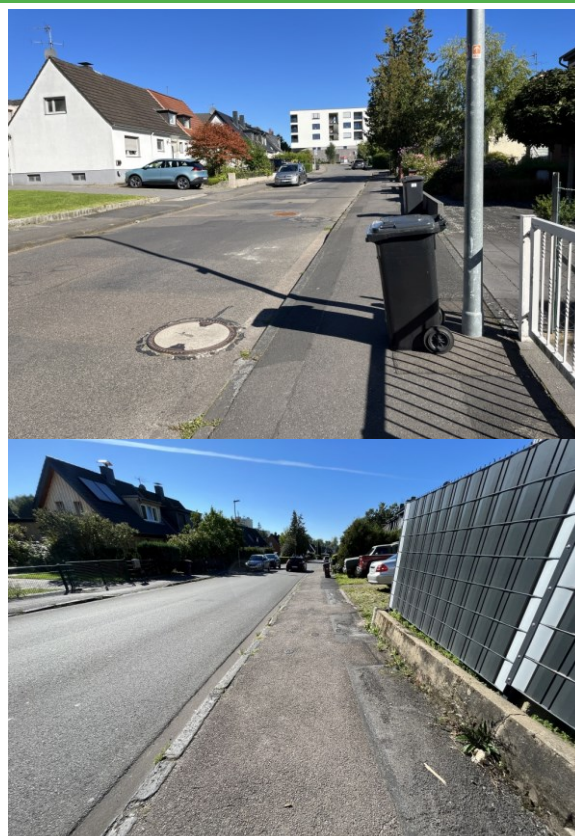
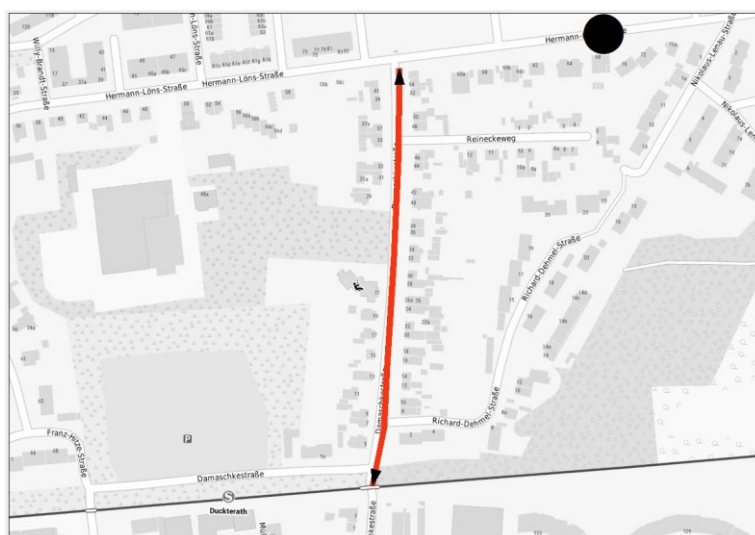
Die Damaschkestraße ist eine wichtige Verbindung zwischen der Mülheimer Straße, der S-Bahnstation Duckterath und den nördlich liegenden Wohngebieten. Die Damaschkestraße weist nur sehr schmale und schadhafte Gehwege auf (Oberflächenschäden und starke Querneigung). An den einmündenden Straßen entlang der Damaschkestraße sind die Gehwege nicht abgesenkt. Da der P&R-Parkplatz über die Damaschkestraße angefahren werden kann, ist hier für eine Wohnstraße vergleichsweise viel Kfz-Verkehr zu verzeichnen (2.300 DTV), der trotz alternierendem Parken und Tempo 30-Zone recht schnell fährt.

Es sollte geprüft werden, die Durchfahrt zum P+R-Parkplatz und zur Mülheimer Straße für den Kfz-Verkehr zu unterbinden, was den Kfz-Verkehr deutlich reduzieren würde. Der P+R-Verkehr müsste dann ausschließlich über die Franz-Hitze-Straße aus Süden und Norden geführt werden. Ggf. sollte auf der Nord-Süd-Nahmobilitätsachse Willy-Brandt-Straße - Damaschkestraße - Kradepholzmühlenweg auch die Anordnung von Fahrradstraßen geprüft werden. Diese Vorschläge sollten im Rahmen des STEK vertieft untersucht werden.

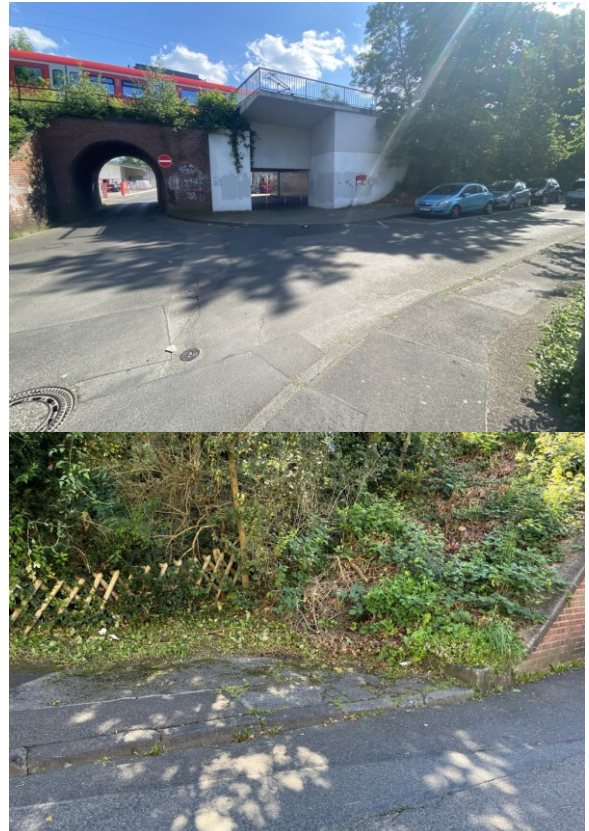
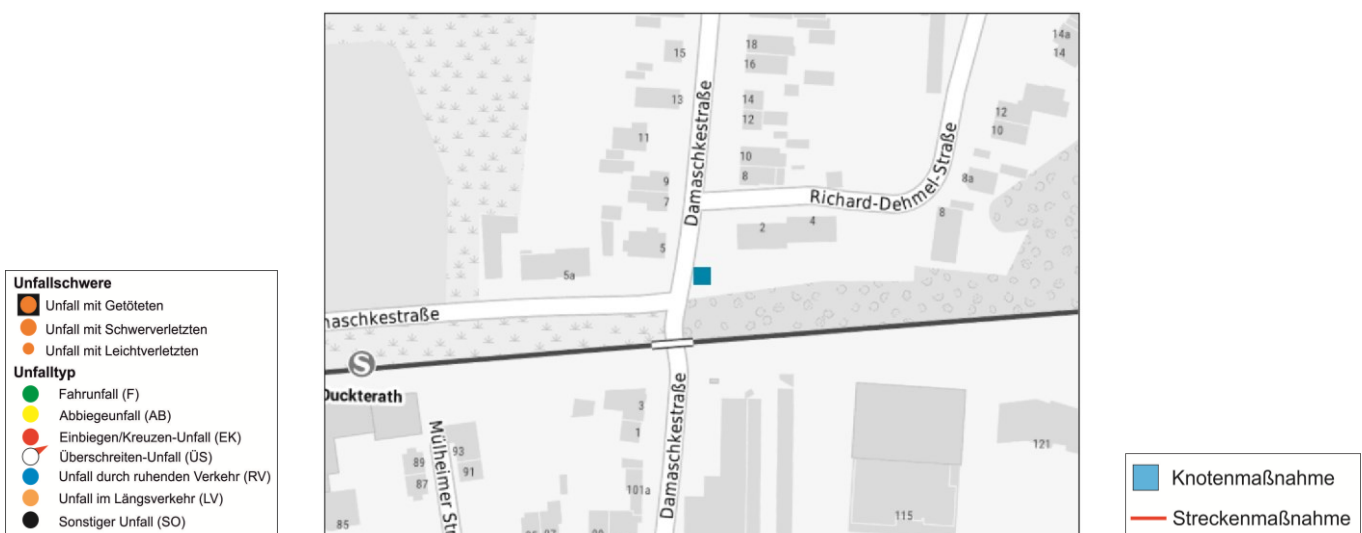
Der Gehweg auf der östlichen Seite der Damaschkestraße endet vor der Unterführung. Hier ist es aufgrund der nicht abgesenkten Bordsteine nicht möglich, die Damaschkestraße barrierefrei zu queren, um zur S-Bahn-Station zu gelangen. Der Gehweg auf der westlichen Seite wird im Kurven- und Querungsbereich sehr schmal.

Die Bordsteine sollten abgesenkt werden, so dass eine barrierefreie Querung zur anderen Straßenseite und zur S-Bahn-Station möglich ist. Falls die Durchfahrt hier für den Kfz-Verkehr tatsächlich unterbrochen werden sollte, könnte dieser Knotenpunkt für die Nahmobilität sehr gut barrierefrei umgebaut werden.

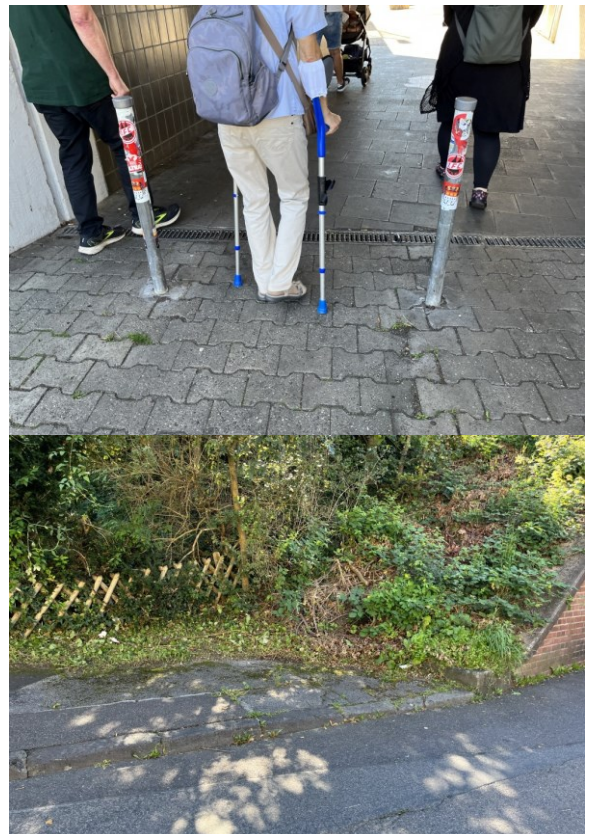
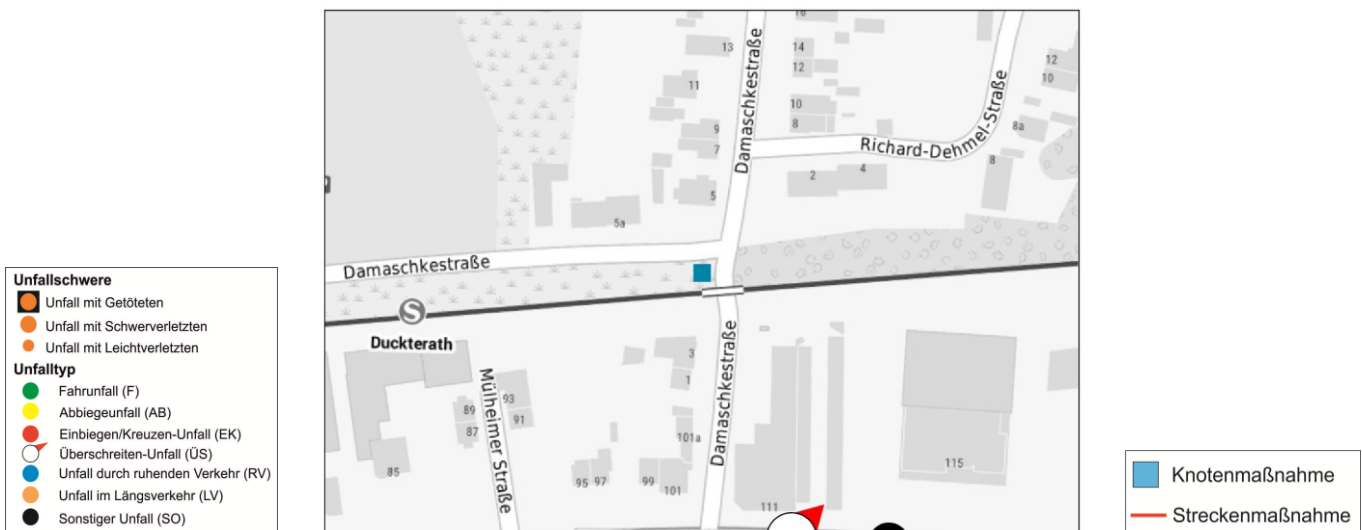
Die Durchfahrtsperren in der Unterführung sind recht eng gesetzt und im Dunkeln schwierig zu erkennen.

Es sollte geprüft werden, die Sperrpfosten so anzuordnen, dass das Passieren z.B. mit Kinderwagen, Rollstuhl oder Rollator leichter möglich ist. Zudem sollten die Durchgangssperren kontrastreich markiert oder mit einer reflektierenden Banderole sichtbarer gemacht werden.

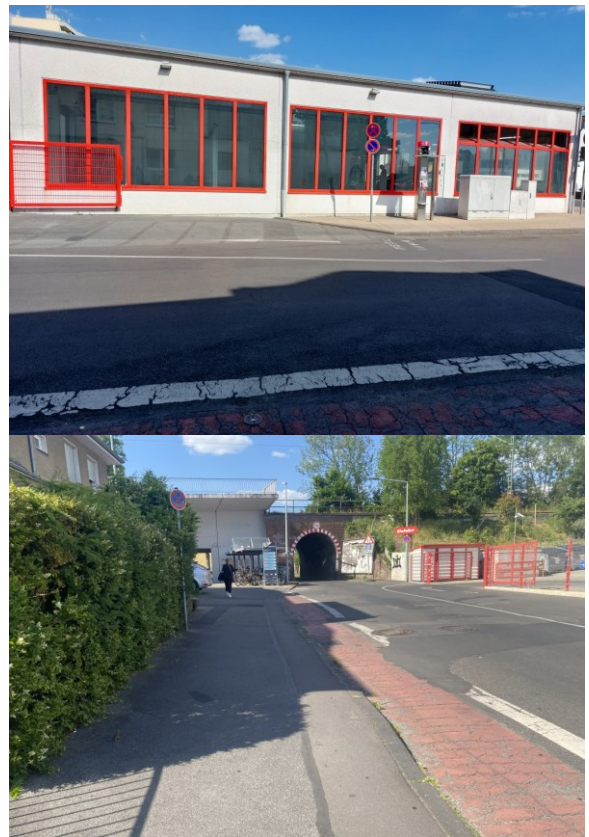
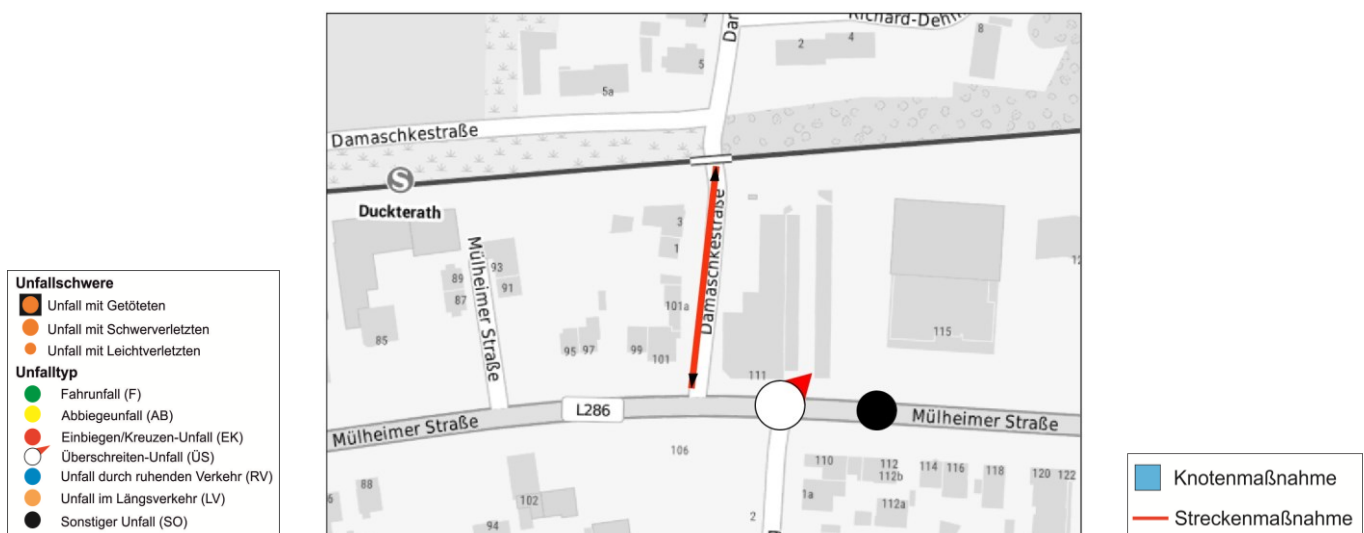
Der westliche Gehweg auf der Damaschkestraße endet abrupt an der Abbiegespur zur Autowaschanlage. Der östliche Gehweg ist ausreichend breit.

Dann könnte der Gehweg auch auf der östlichen Seite bis zur Bahnunterführung fortgeführt werden und Fahrzeuge zur Autowaschanlage könnten in Stoßzeiten auf der Fahrbahn warten. Die Abbiegespur, die heute einen durchgehenden Gehweg verhindert, könnte dann entfallen und die Flächen für einen regelgerechten Gehweg genutzt werden.
