**Maßnahmen-Nr.** BGL006

**Kommune** Bergisch Gladbach

**Straße** Gierather Straße / Ferdinandstraße /  
Dünnhofsweg

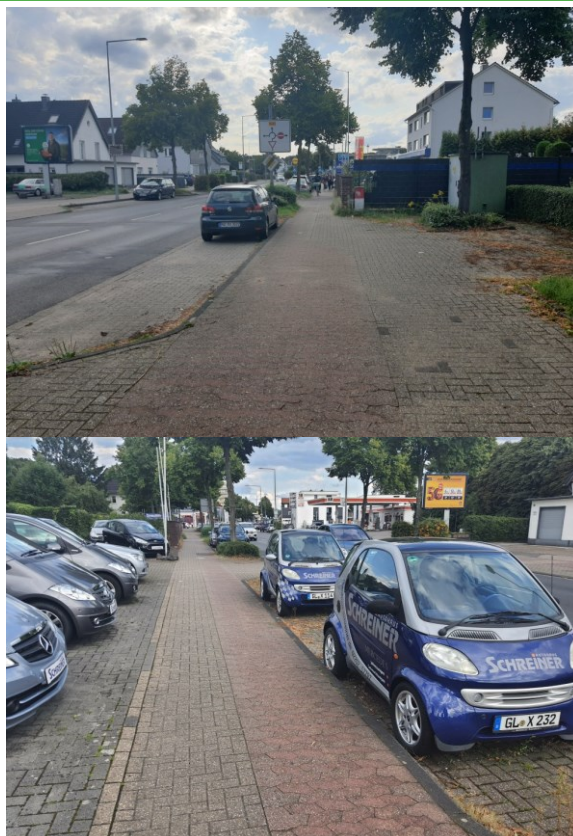
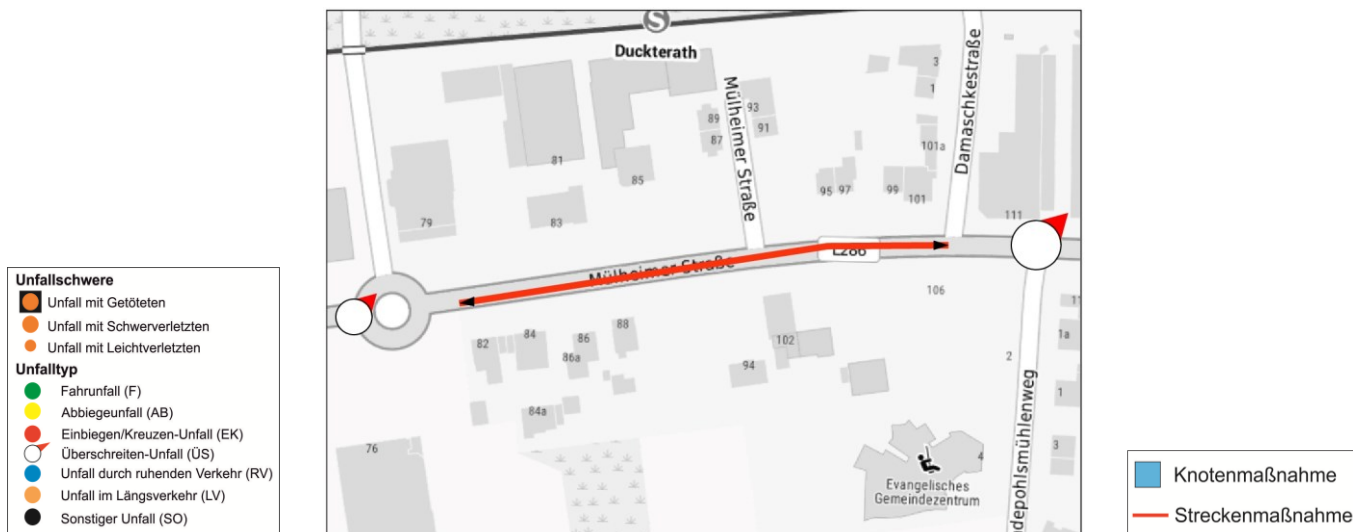
Die Oberfläche des Radweges unterscheidet sich nicht kontrastreich zu der des Gehweges. Besonders bei schlechten Lichtverhältnissen kommt es deshalb zu Konflikten zwischen dem Fuß- und Radverkehr.

Langfristig ist die gesamte Radverkehrsführung auf der Mülheimer Straße im Rahmen des STEK in Frage zu stellen und zu überarbeiten. Dem Radverkehr sollte eine Infrastruktur auf Fahrbahnniveau angeboten werden. Sollte die getrennte Radwegeführung im Seitenraum beibehalten werden, ist der Radweg mit einem kontrastreichen sowie taktil wahrnehmbaren Pflaster deutlich vom Gehweg zu trennen.

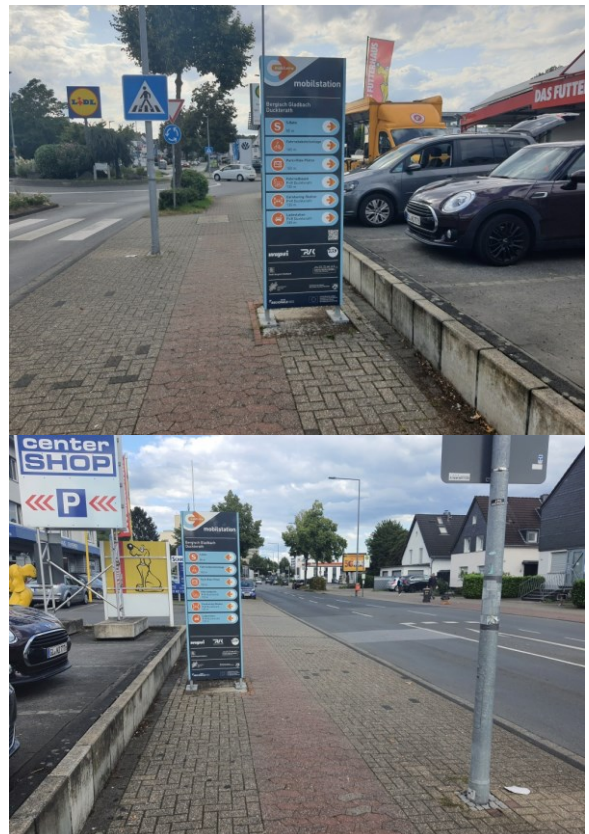
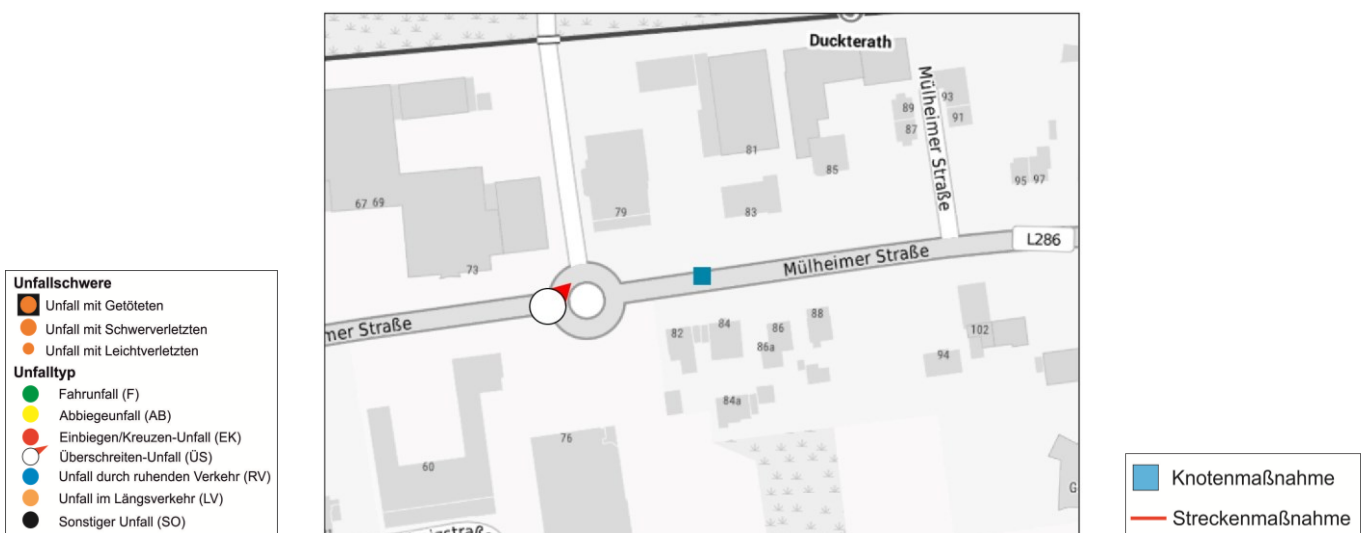
Die Stele der Mobilstation ist so auf dem Geh-/Radweg aufgestellt, so dass die Breite stark eingeschränkt wird. Dies verschärft den Konflikt zwischen dem Rad- und Fußverkehr auf dem ohnehin schmalen Seitenraum.

Wenn der Radverkehr im Mischverkehr auf der Fahrbahn in den Kreisverkehr geführt werden kann (siehe Maßnahme BGL023), stehen die Seitenräume am Kreisverkehr ausschließlich zu Fuß Gehenden zur Verfügung; damit würde auch die Situation an dieser Stele entschärft werden.

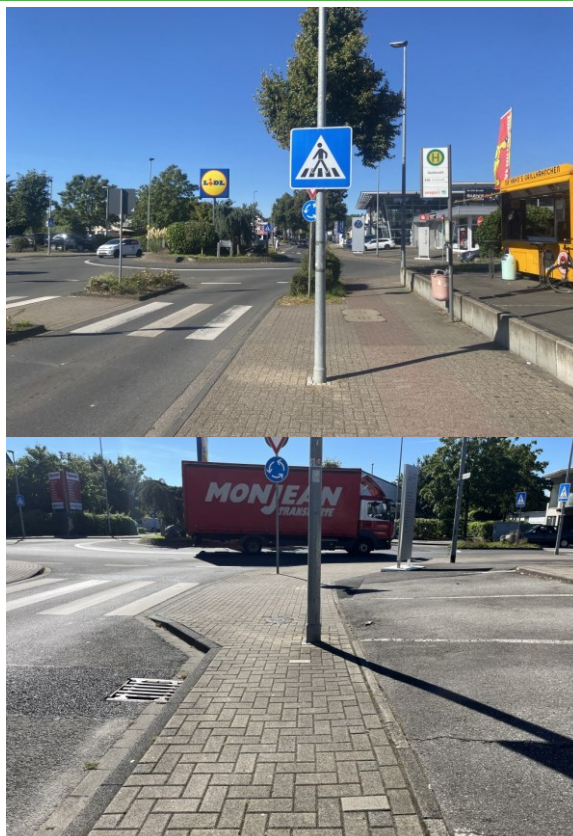
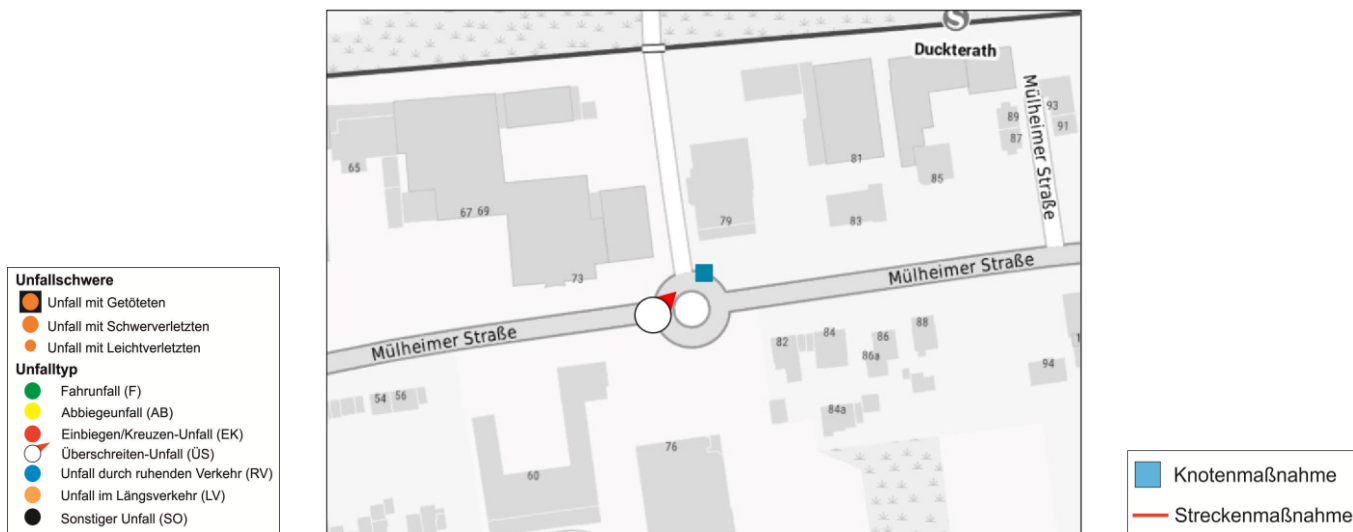
An diesem Kreisverkehr wird der Radverkehr auf den Nebenanlagen, jedoch ohne Furt über den FGÜ geführt. Durch sehr geringe Breiten kommt es hier zu Konflikten mit dem Fußverkehr.

Der Radverkehr sollte vor dem Kreisverkehr auf die Fahrbahn in den Mischverkehr mit den Kfz sicher überführt werden, um so die Konflikte mit dem Fußverkehr auf den schmalen Nebenanlagen zu vermeiden. Die Querungen für den Fußverkehr sind mit taktilen Leitsystemen und differenzierten Borden auszustatten.

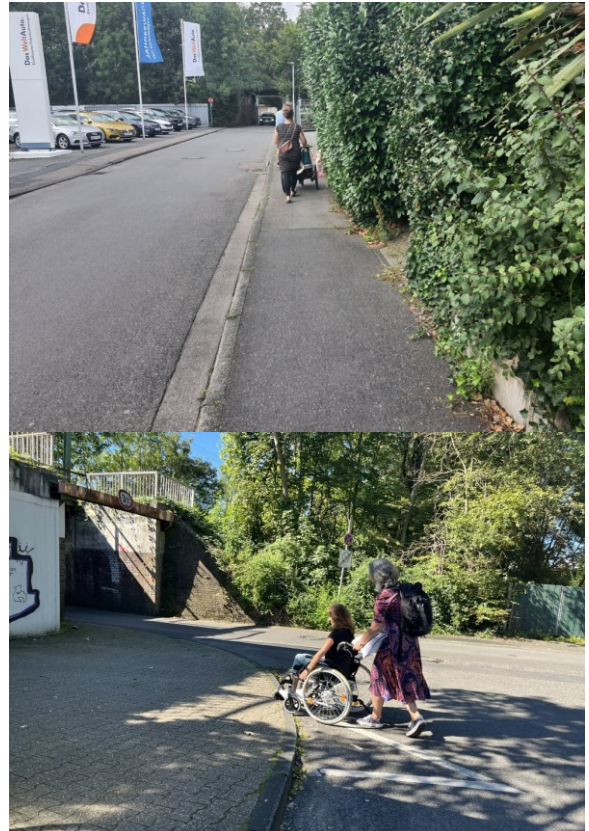
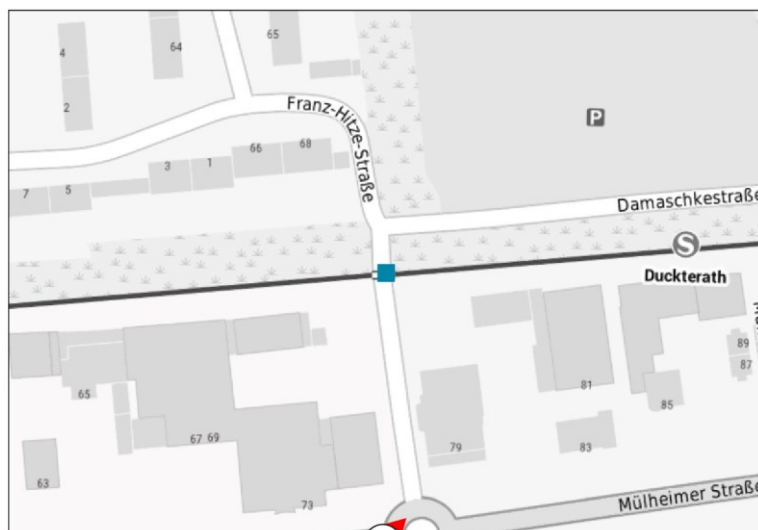
Die Gehwege an der Franz-Hitze-Straße sind sehr schmal und enden ohne eine gesicherte Quermöglichkeit vor der Unterführung. Der Aufgang zum Bahngleis ist aufgrund der nicht abgesenkten Bordsteine nicht barrierefrei. An dieser Stelle ist durch die S-Bahnhaltestelle und den P+R-Parkplatz viel Rad- und Fußverkehr als auch Kfz-Verkehr.

Bei grundlegender Erneuerung der Bahninfrastruktur sollte geprüft werden, ob die Unterführung an dieser Stelle verbreitert werden kann.

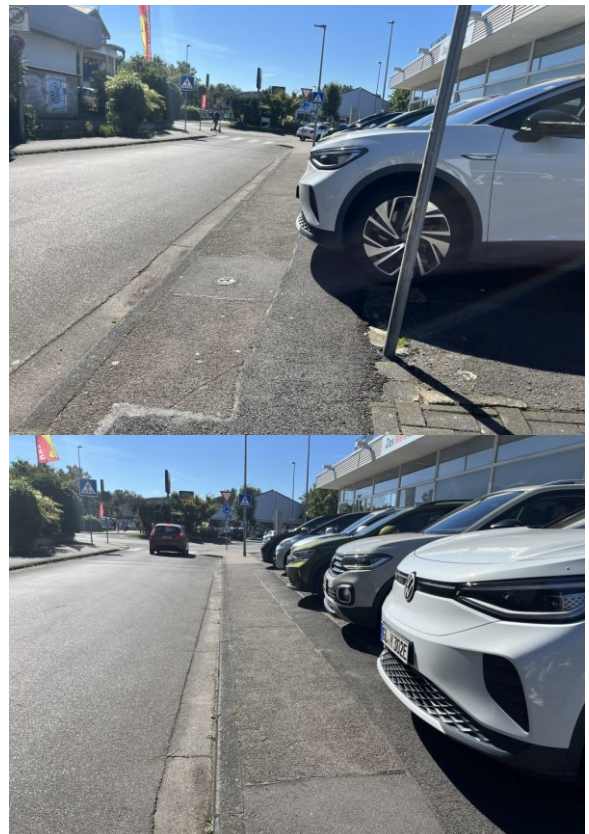
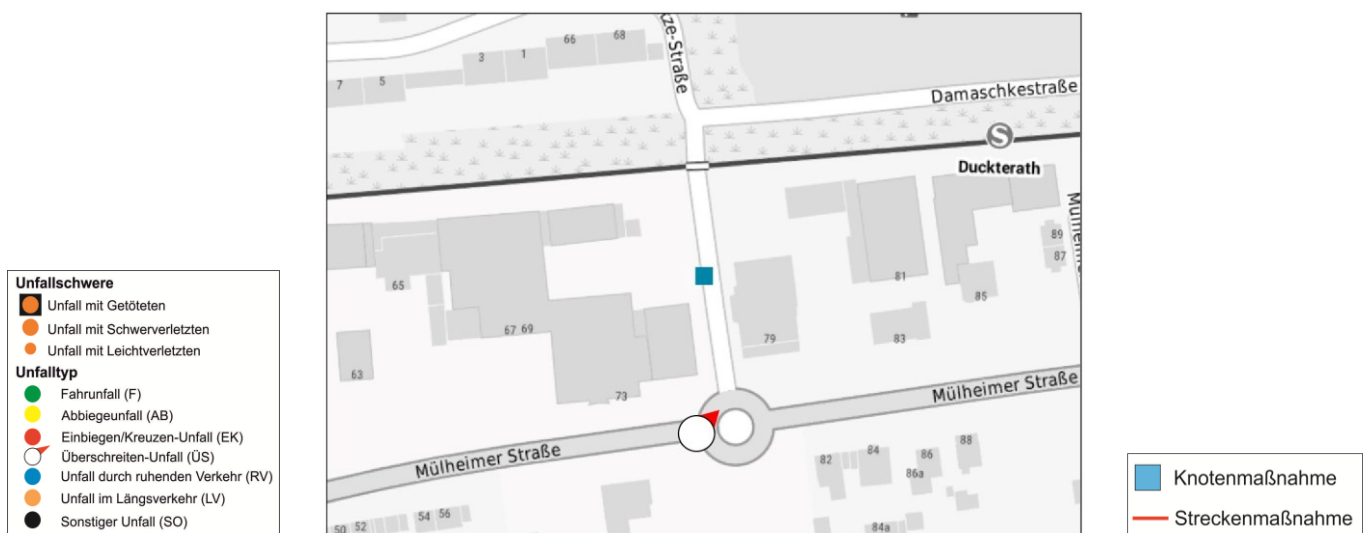
An dieser Stelle schränken die senkrecht parkenden Kfz des Autohauses die Gehwegbreite stark ein.

Das Parken auf dem privaten Grundstück sollte so organisiert werden, dass die dort parkenden Kfz den Gehweg nicht einengen. Hierzu sollte Kontakt zum Gewerbebetrieb hergestellt und das Kfz-Parken markiert und kontrolliert werden.

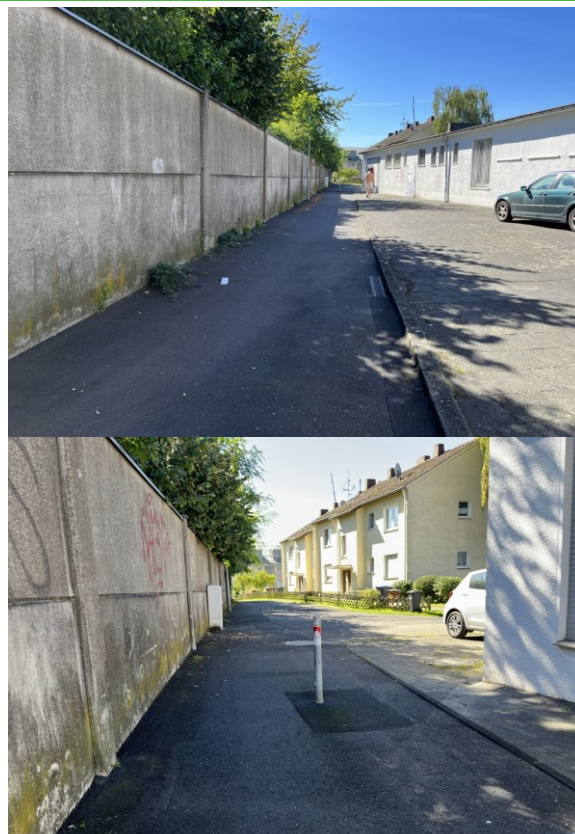
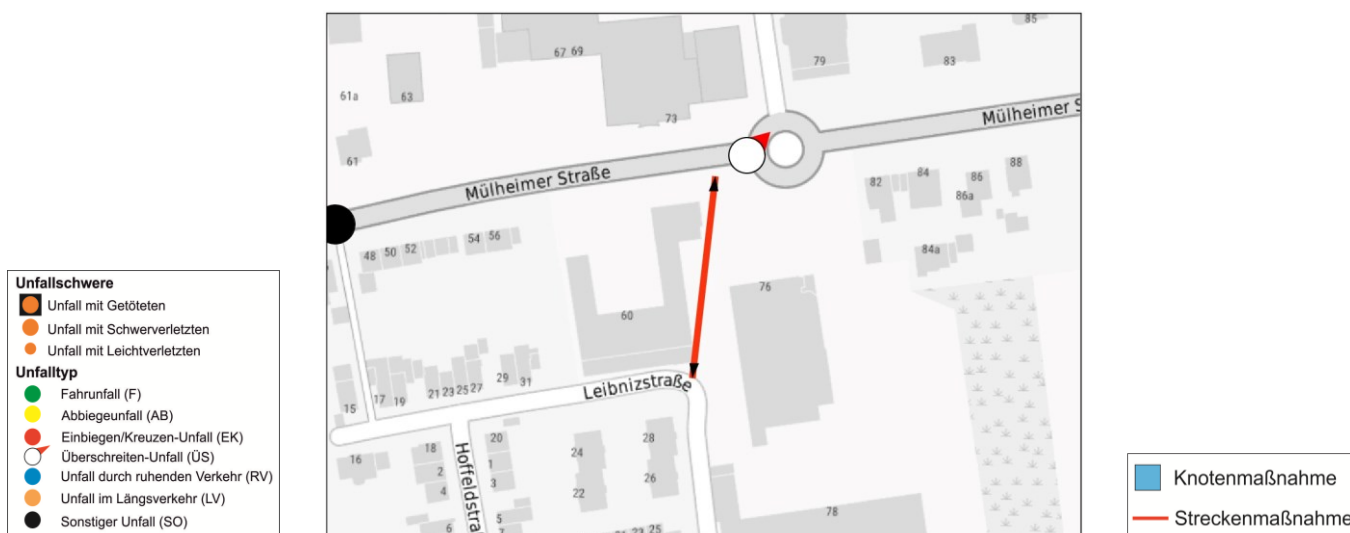
Dieser Weg liegt auf einer viel genutzten Nahmobilitätsverbindung zwischen den Einzelhandelseinrichtungen, der Mülheimer Straße, dem S-Bahnhof sowie dem südlich liegendem Wohngebiet. Der Fußweg wirkt wenig attraktiv.

Diese Verbindung sollte attraktiver gestaltet werden. Dafür könnte z.B. die angrenzende graue Mauer durch StreetArt in Szene gesetzt werden. Hierfür muss geprüft werden, ob die Mauer Eigentum der Stadt oder privat ist. Grundsätzlich ist auch eine Begrünung denkbar. Der Sperrpfosten am südlichen Ende des Fußweges sollte kontrastreich markiert oder mit einer reflektierenden Banderole bei dunklen Lichtverhältnissen sichtbar gemacht werden.
