**Maßnahmen-Nr.** BGL006

**Kommune** Bergisch Gladbach

**Straße** Gierather Straße / Ferdinandstraße /  
Dünnhofsweg

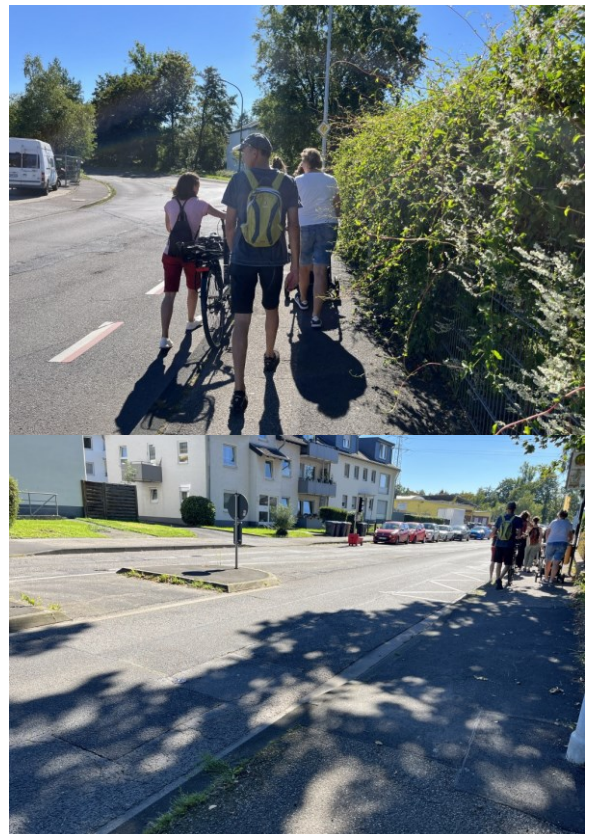
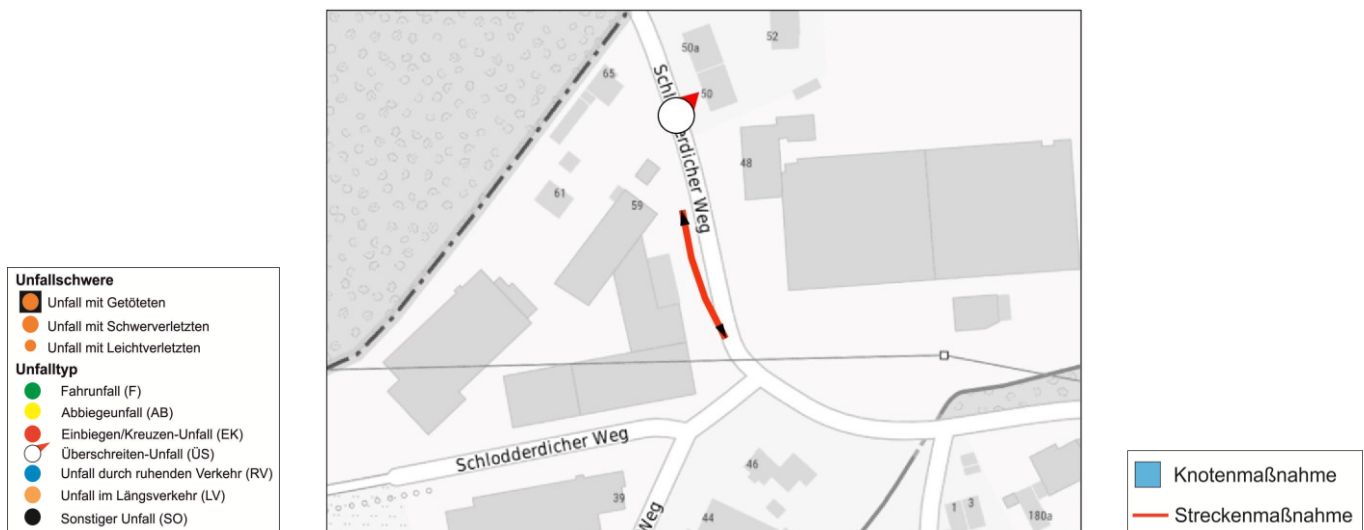
**Maßnahmen-Nr.** BGL031

Der Gehweg wird durch angrenzendes Privatgrün stark in der Breite eingeschränkt.

Es sollte mit dem Eigentümer des angrenzenden Grundstücks Kontakt aufgenommen und ein regelmäßiger Grünschnitt sichergestellt werden.
